## Memo

Voor: Gemeente Gouda   
Kopie:     
Van:   
Bedrijf: Iv-Infra b.v.  
Datum: 19 juli 2021  
Referentie: INFR201077-MEM-001-V0.1c  
Onderwerp: Bevindingen ASR onderzoek Noothoven van Goorstraat viaduct

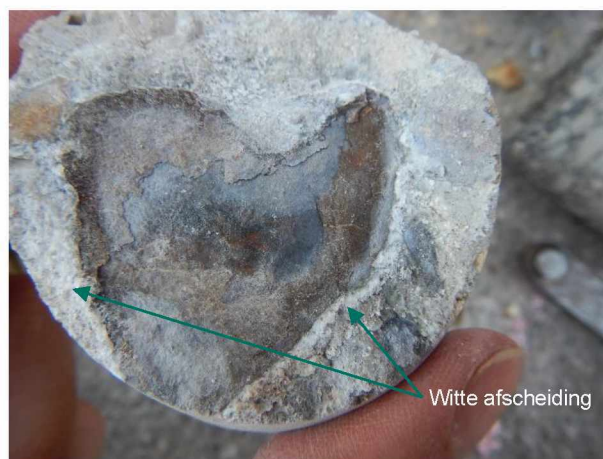
Figuur 4: Afscheiding van gel op rand van gebroken kiezel

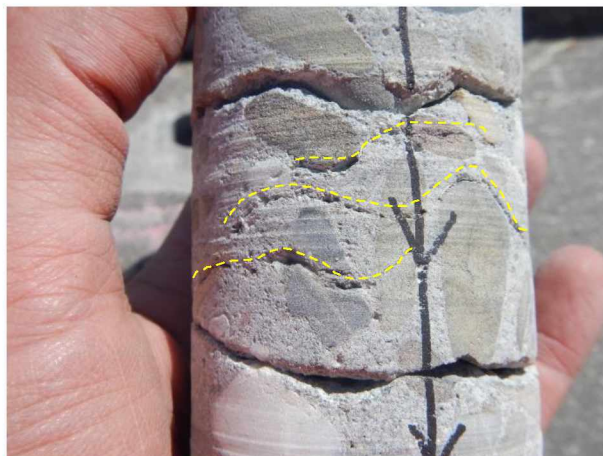
Figuur 6: Meerdere scheuren nog in ontwikkeling tussen de twee grotere scheuren

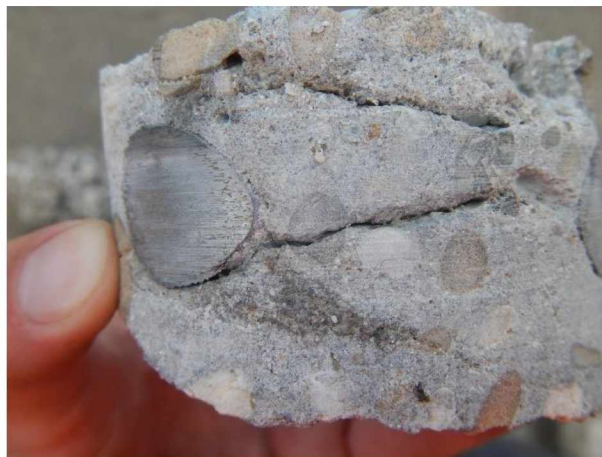
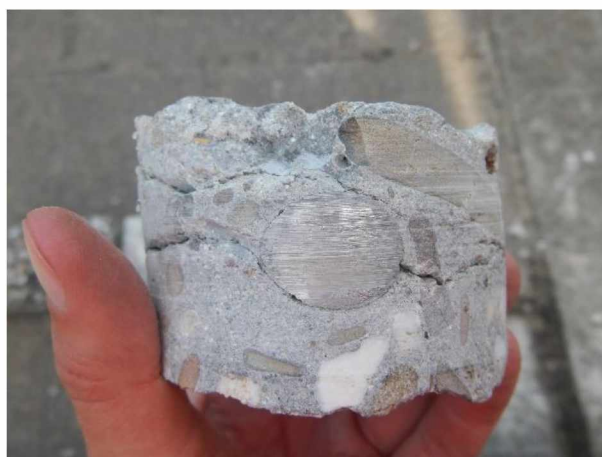
Figuur 8: ASR kern I scheurontwikkeling rond wapening

Figuur 9: ASR kern I scheurontwikkeling rond wapening

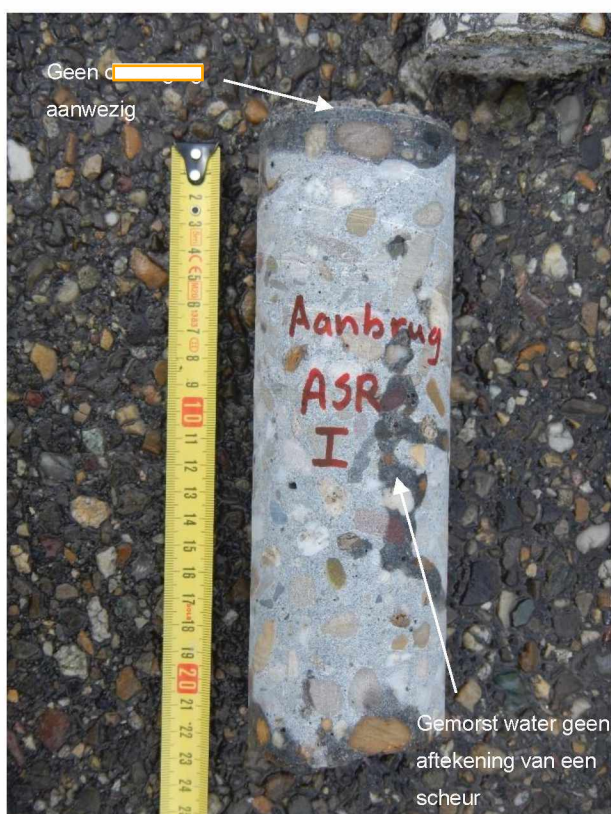
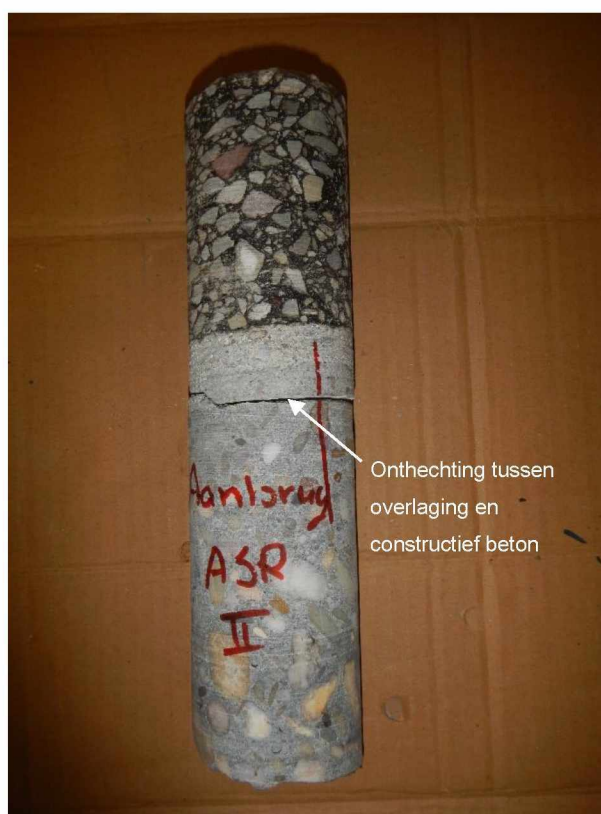
Omdat alle vier de extra ASR kernen een duidelijk overeenkomstig beeld gaven is besloten niet meer kernen uit het rijdek boven de tunnelbak te boren. Wel zijn er twee extra kernen geboord uit de bovenzijde van het rijdek van de aanbrug. Deze is namelijk binnen hetzelfde project gebouwd. Een kern is in de goot geboord de ander meer richting het midden van het rijdek. Bij deze kernen zijn geen sporen van ASR aangetroffen.

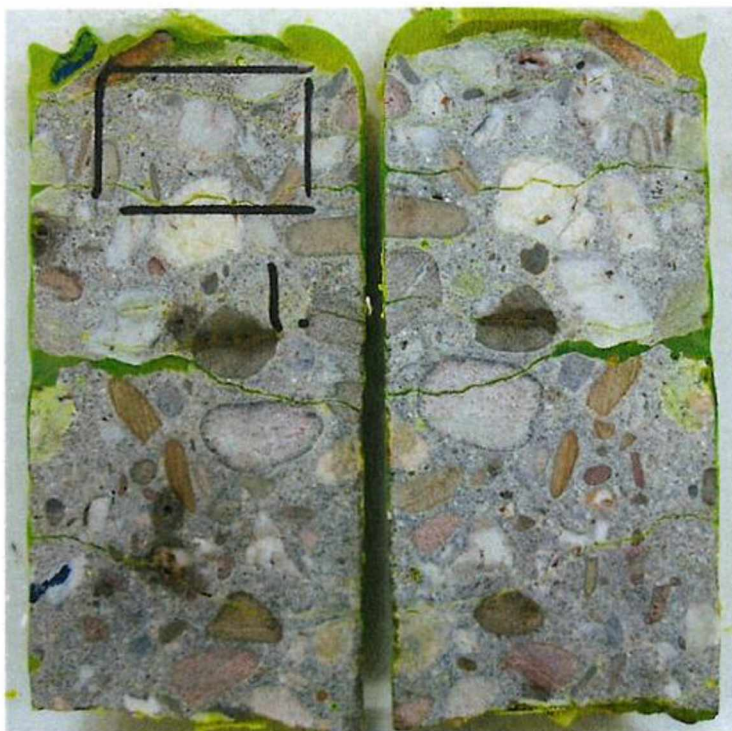
Figuur 33: Doorgeslepen ASR kern I in epoxy

In cilinder I is scheurvorming in de cementsteen en toeslagkorrels waargenomen. Enkele ASR gevoelige korrels aangetroffen. De gebruikte cementsoort is portlandcement (groter risico op ASR dan bij gebruik hoogovencement).

In het slijpplaatje is scheurvorming aangetroffen. Enkele scheuren verlopen rondom het toeslagmateriaal maar er zijn ook scheuren door de toeslagkorrels. In diverse scheuren is  $\text{Ca}(\text{OH})_2$  (= calcium hydroxide)

aangetroffen maar ook ASR gel. In de poriën bevindt zich ettringiet (witte chemische reactie met forse volumevergroting, zie meer uitleg in de bijlage).

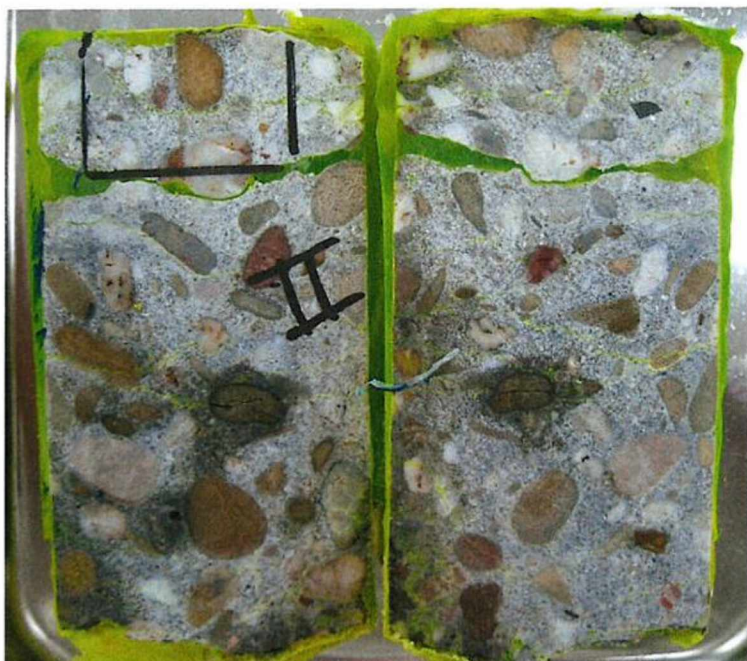
Figuur 34: Doorgeslepen ASR kern II in epoxy

In cilinder II is ook scheurvorming in de cementsteen en toeslagkorrels waargenomen. Er zijn verschillende ASR gevoelige korrels aangetroffen. De gebruikte cementsoort is portlandcement.

In het slijpplaatje zijn verschillende scheuren aangetroffen. In de scheuren is  $\text{Ca(OH)}_2$  en ASR gel aangetroffen. De scheuren verlopen rondom maar ook door het toeslagmateriaal. In de poriën bevindt zich ettringiet.

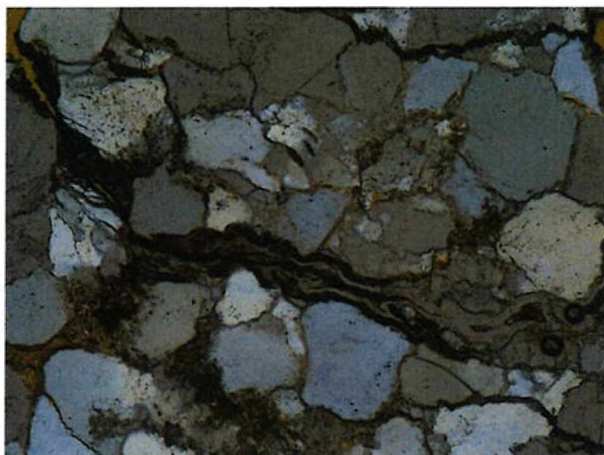
In dit slijpplaatje is scheurvorming aangetroffen. Enkele scheuren verlopen rondom het toeslagmateriaal maar er zijn ook scheuren door de toeslagkorrels. In diverse scheuren is  $\text{Ca}(\text{OH})_2$  aangetroffen maar ook ASR gel. In de poriën bevindt zich ettringiet. Het beton is vervaardigd van portlandcement.

*Figuur 7: slijpplaatje cilinder I scheuren in kwartskorrel met asr gel (100X PPL)*

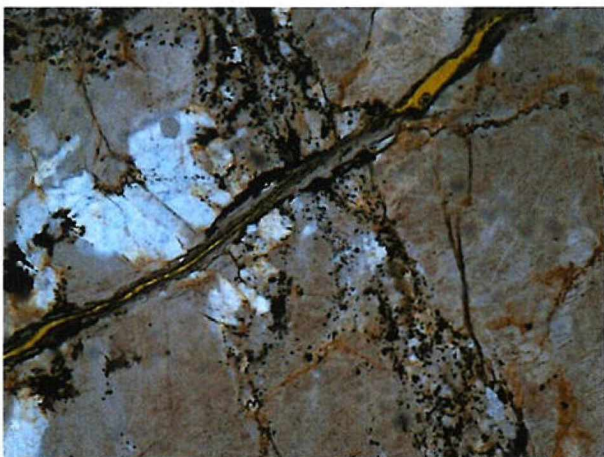
In dit slijpplaatje zijn verschillende scheuren aangetroffen. In de scheuren is  $\text{Ca}(\text{OH})_2$  en ASR gel aanwezig. De scheuren verlopen rondom maar ook door het toeslagmateriaal. In de poriën bevindt zich ettringiet. Het beton is vervaardigd van portlandcement.

*Figuur 8: slijpplaatje cilinder II asr gel in scheur toeslagkorrel (100X PPL)*

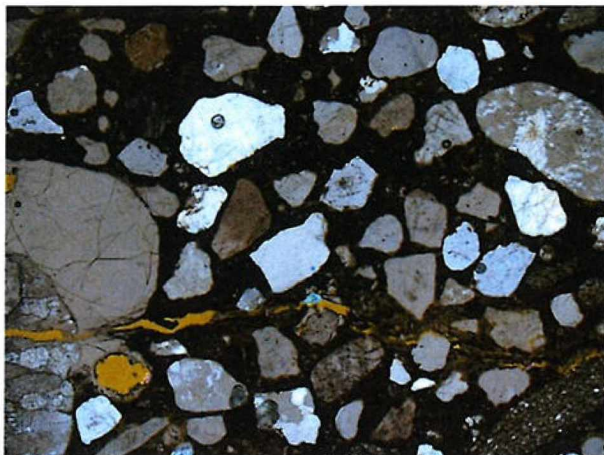
In dit slijpplaatje is scheurvorming aangetroffen. De scheuren verlopen rondom het toeslagmateriaal maar ook door de toeslagkorrels. In de scheuren is  $\text{Ca}(\text{OH})_2$  aanwezig en veel ASR gel. In de poriën bevindt zich ettringiet en ASR gel. Het beton is vervaardigd van portlandcement.

Figuur 9: slijpplaatje cilinder III asr gel in scheuren en poriën (25X PPL)

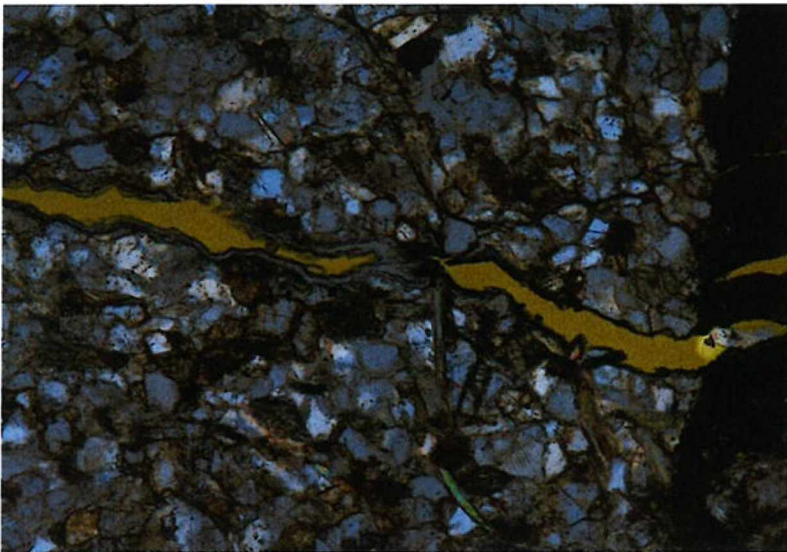
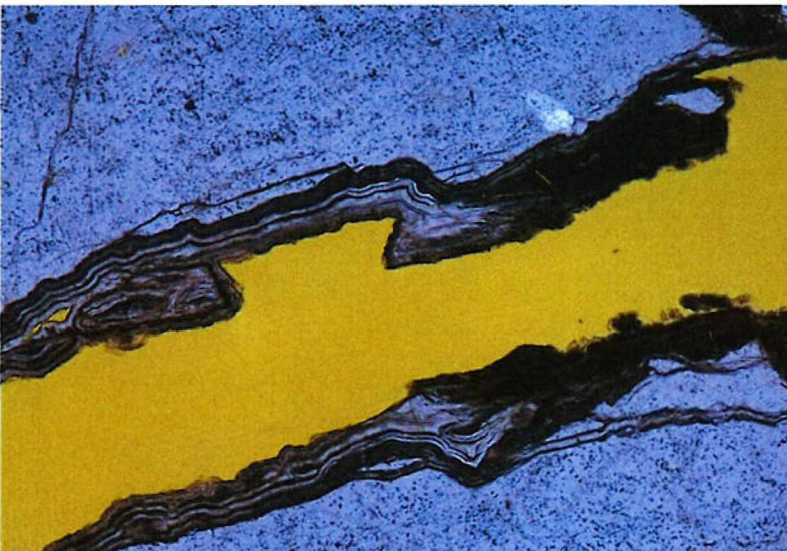
ASR gel in scheur korrel (100X PPL)

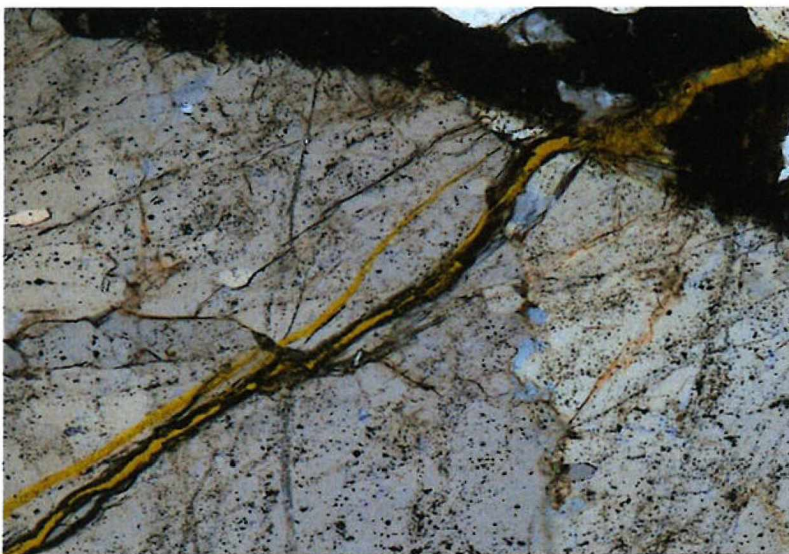
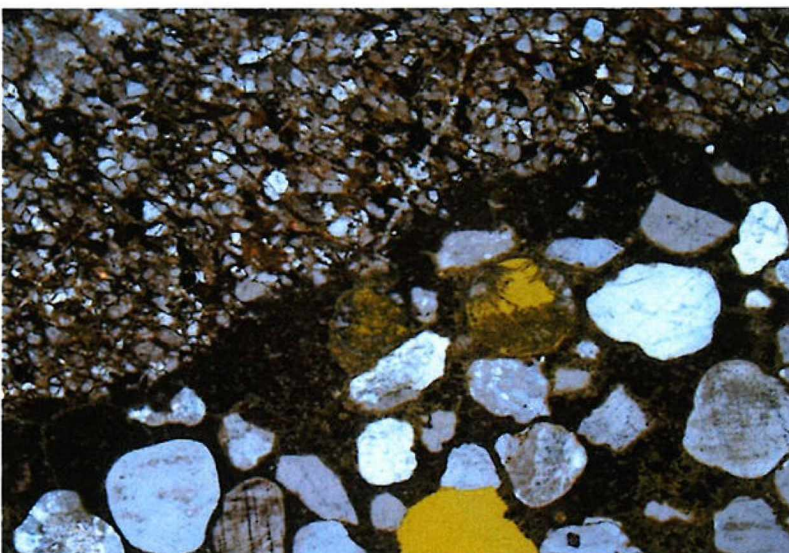
ASR gel in scheur korrel (100X PPL)

ettringiet in poriën 25X PPL

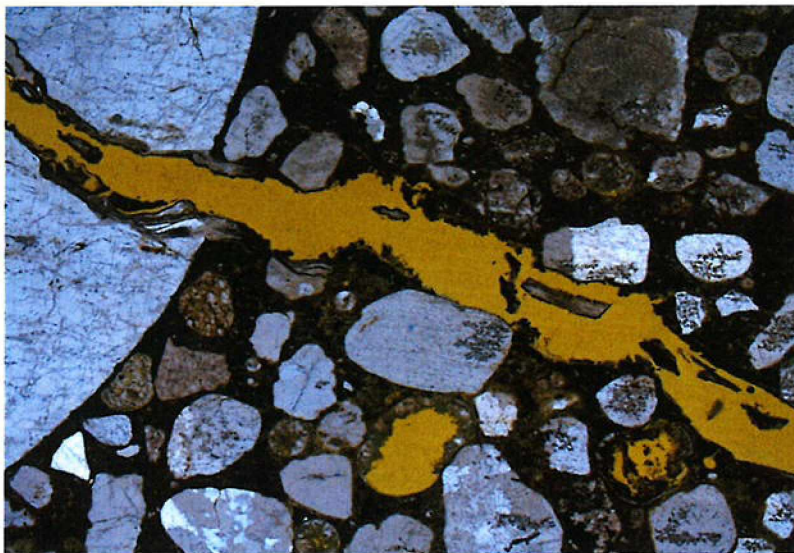
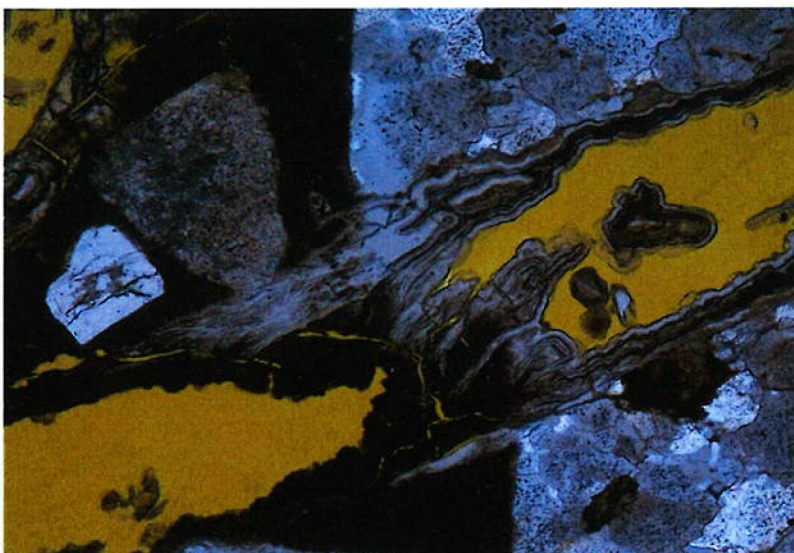
ASR gel in scheur korrel 25X PPL

ASR gel in scheur korrel 100X PPL
