## Gouda technische inspectie walmuren

Lage Gouwe (501,5 meter)

Rapportnummer                    42069 v3.1 Inspectierapport walmuur Lage Gouwe

Rapportdatum                        13 juni 2022

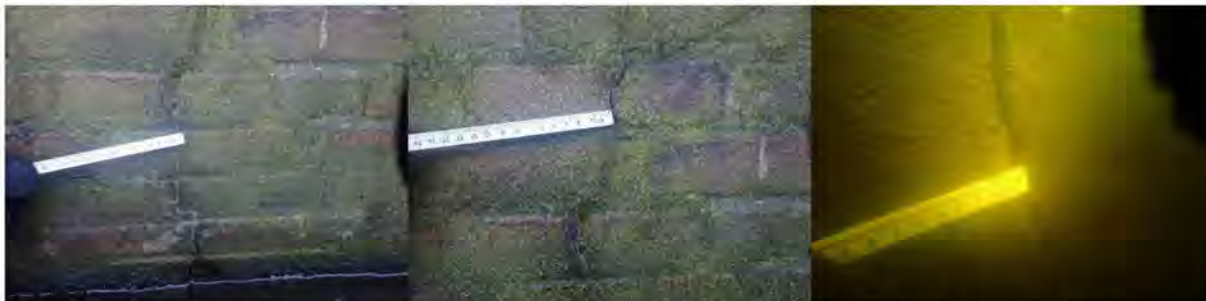
Figuur 3.15: Gebrek A7.

| Gebrek | Omschrijving | Figuur |
|---|---|---|
| A7 | Op 11,3 meter vanaf start constructie is een verticale scheur aanwezig. Scheur begint bij de bodem en heeft daar een scheurwijdte van circa 5 cm tot aan de waterlijn. Het metselwerk aan de linkerzijde van de scheur rondom de waterlijn komt 3 mm naar voren toe. Bruine uittreding langs scheur en wortels zichtbaar die mogelijk wordt veroorzaakt door uitspoeling. Scheurwijdte neemt boven de waterlijn tot aan de rollaag af tot 1 mm. Het metselwerk onder de rollaag komt los over een breedte van 16 cm. | Figuur 3.15<br>Figuur 3.16<br>Figuur 3.17<br>Figuur 3.18 |

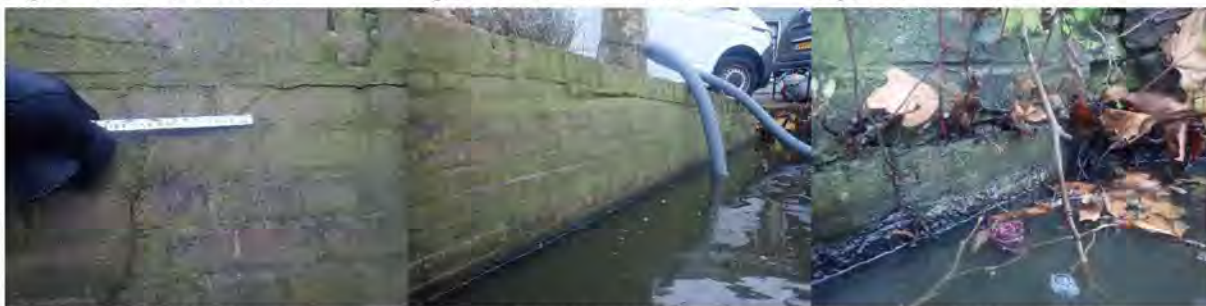
Figuur 3.18: Gebrek A7.

| Gebrek | Omschrijving | Figuur |
|---|---|---|
| A8 | Vanaf bovenzijde gebrek A7 tot aan de constructieovergang (deel 1 - deel 2) komt de rollaag los van het onderliggende metselwerk. De rollaag wordt circa 4 mm naar boven gedrukt en komt circa 5 mm naar voren. Ter plaatse van de boom is de rollaag gescheurd. | Figuur 3.19 |

Figuur 3.19: Gebrek A8.

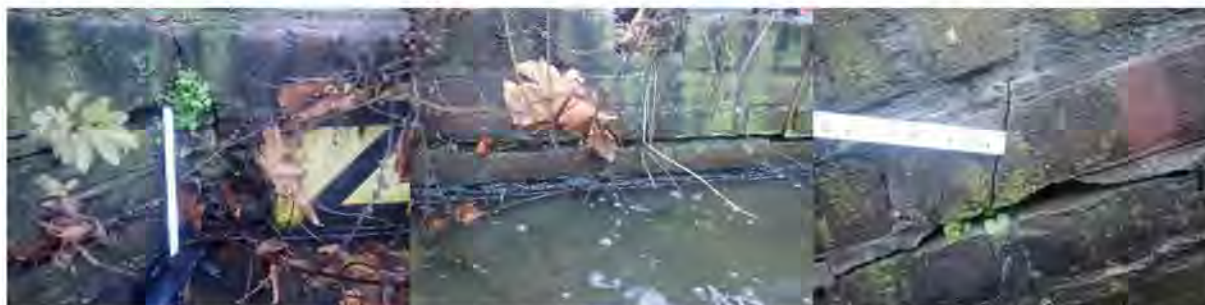
Figuur 4.6: Gebrek B1.

| Gebrek | Omschrijving | Figuur |
|---|---|---|
| B1 | Ter hoogte van de constructieovergang (constructie deel 1 - deel 2) is het metselwerk uitgebroken over een hoogte van 15 cm, breedte van 13 cm en een diepte van 4 cm. De rollaag is eveneens gescheurd. | Figuur 4.6 |

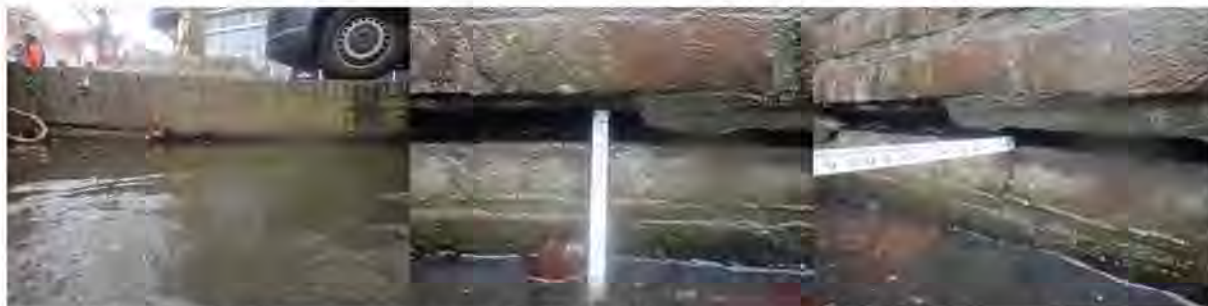
Figuur 5.6: Gebrek C1.

| Gebrek | Omschrijving | Figuur |
|---|---|---|
| C1 | 0 meter vanaf start constructie (start constructie is de overgang met de Sint Remeijnsbrug) tot 11,7 meter start constructie, op 20 tot 5 cm van de waterlijn, komt het bovenliggende metselwerk los van het onderliggende metselwerk. Tussen het metselwerk is een ruimte van 3 cm aanwezig. Het voegwerk is bijna volledig verdwenen. Mogelijke oorzaak zijn de wortels van de boom die ter plaatse van dit gebrek aanwezig zijn, waardoor het metselwerk omhoog gedrukt wordt. | Figuur 5.6<br>Figuur 5.7<br>Figuur 5.8 |

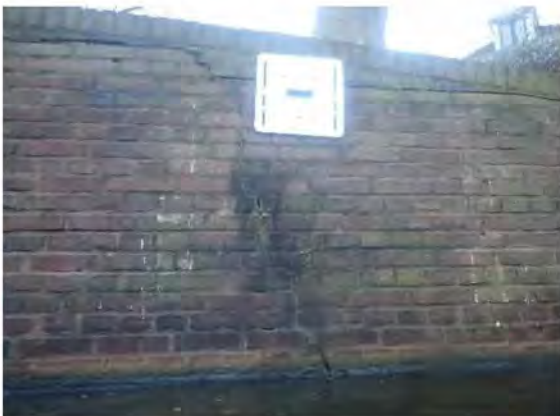
Foto 03: Verticale scheur

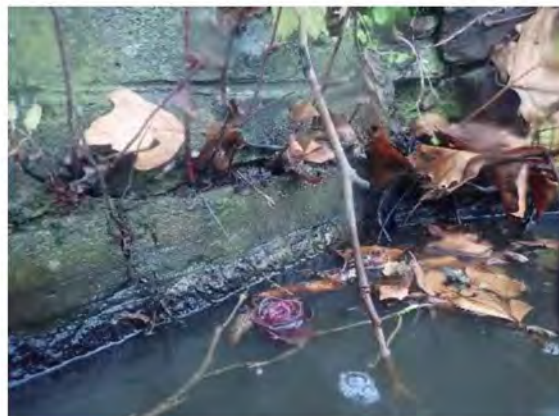
Foto 04: Begroeiing in lintvoeg

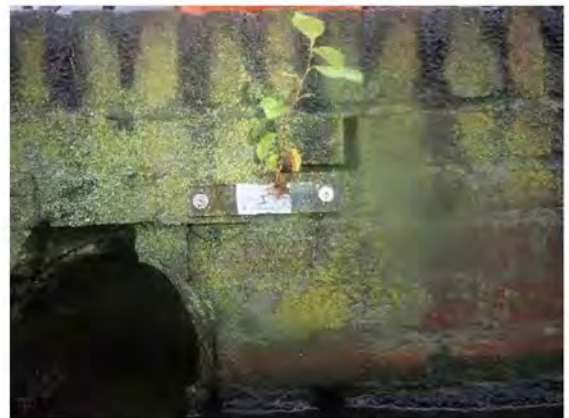
Foto 04: Scheurverklikker bij doorvoer

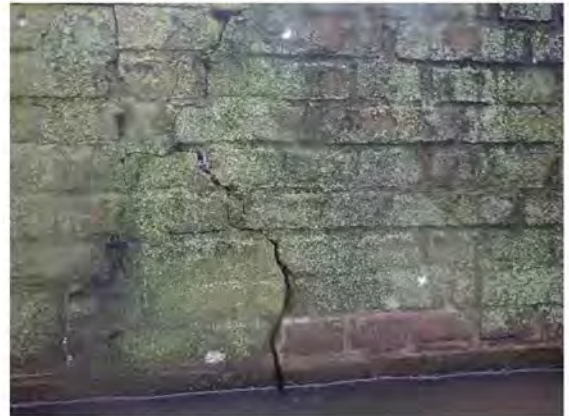
Foto 02: Verticale scheur

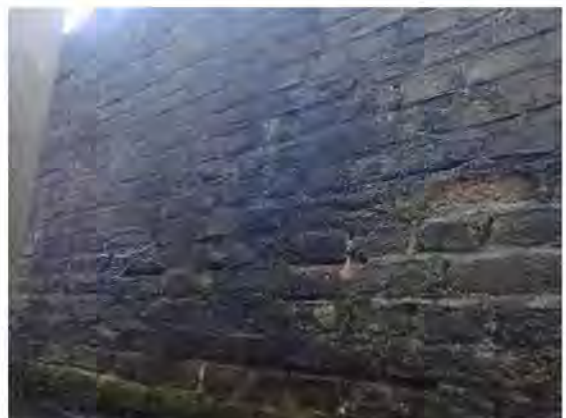
Foto 04: Kleine scheuren en vochtuittreiding

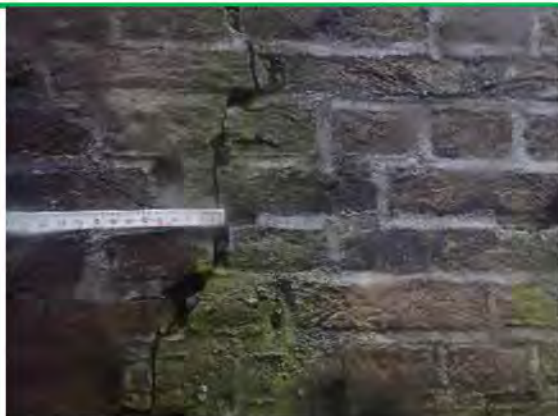
Foto 05: Verticale scheur op ca 7 m

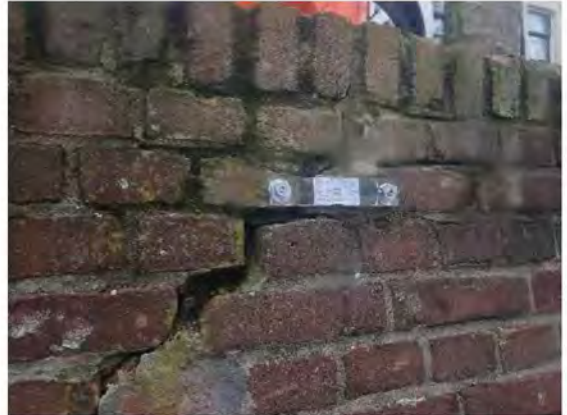
Foto 02: Schuin verlopende scheur

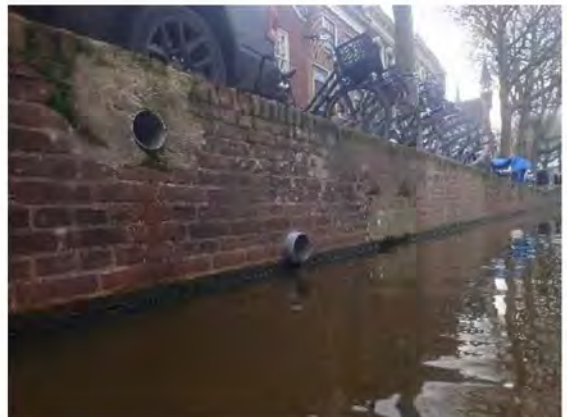
Foto 04: Los metselwerk rondom doorvoeren

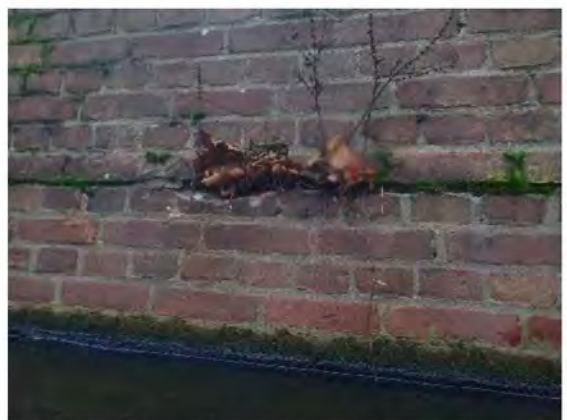
Foto 06: Horizontale scheur en begroeiing

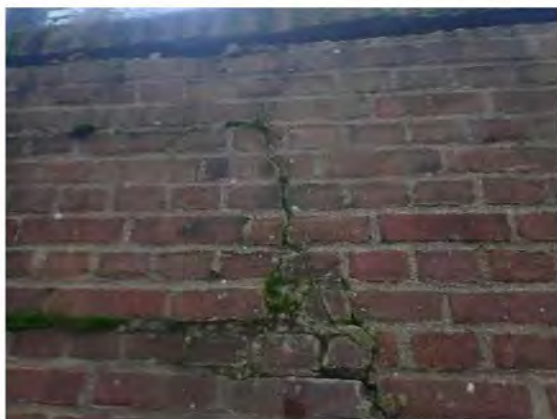
Foto 07: Verticale scheur

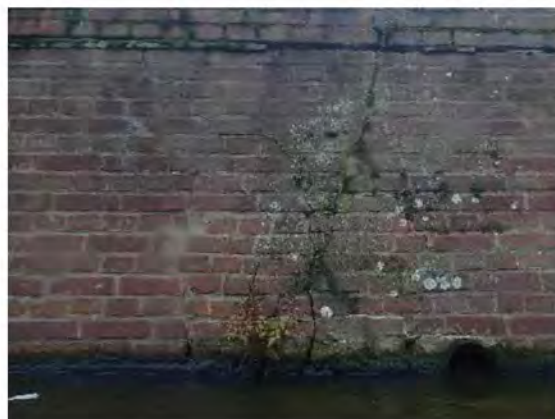
Foto 08: Verticale scheur

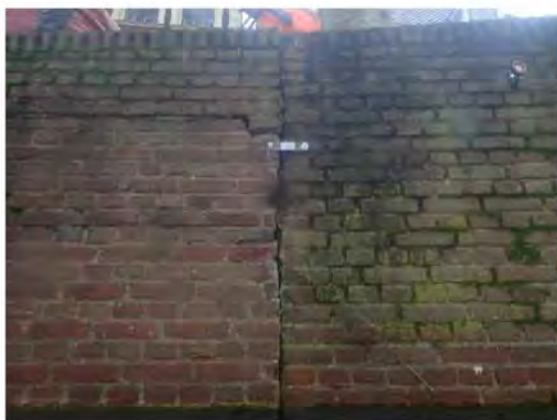
Foto 09: Bovenzijde metselwerk los en open dilatatievoeg

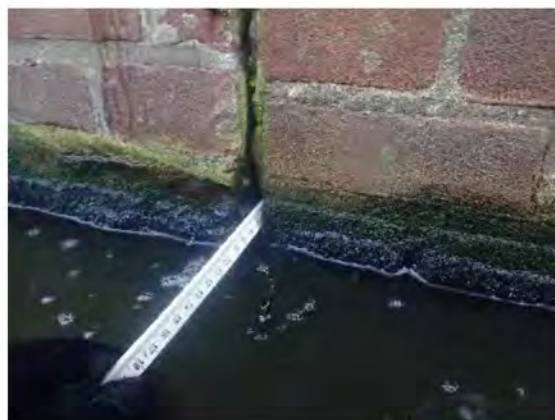
Foto 10: Detail schadefoto 09

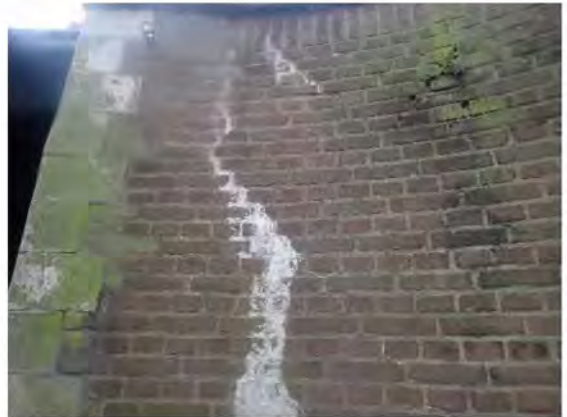
Foto 02: Kleine scheur bij aansluiting op frontwand brug

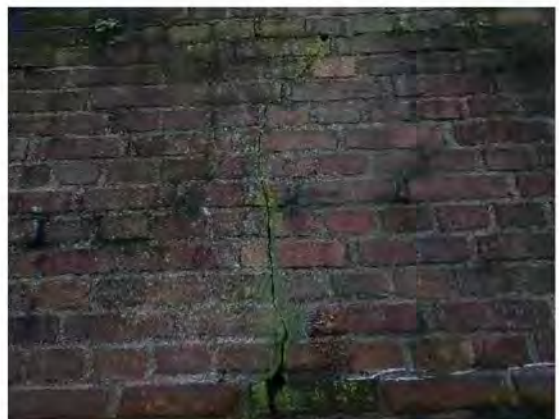
Foto 04: Verticale scheur

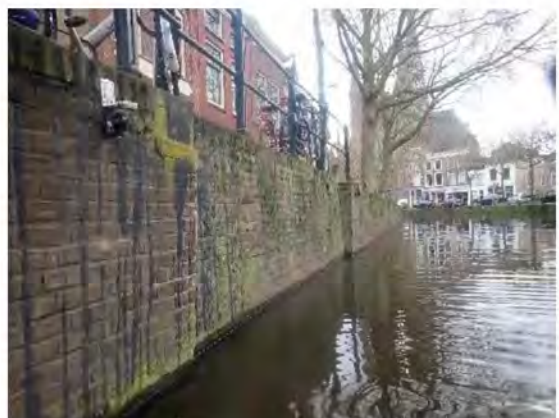
Foto 06: Sprong in walmuur bij dilatatievoeg

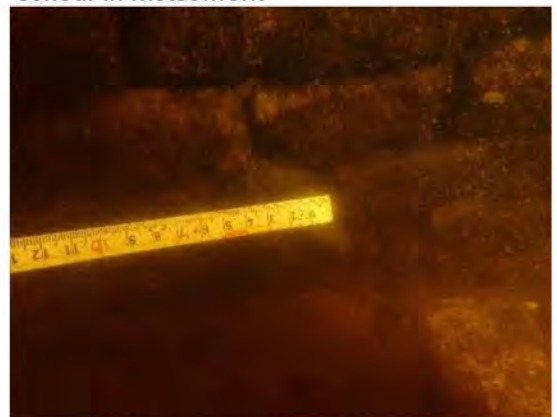
Foto 10: Diagonale scheur (H16) onder waterlijn

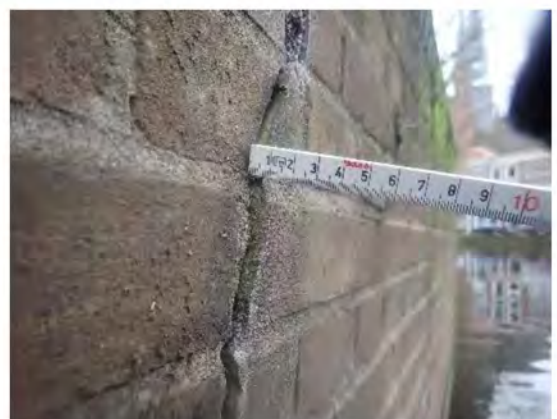
Foto 12: Zettingsverschil scheur H16

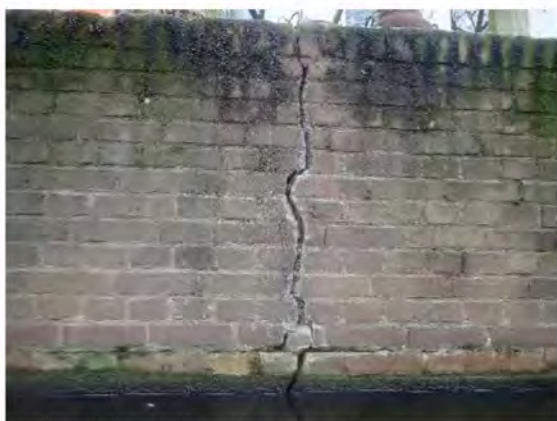
Foto 13: Verticale scheur H17

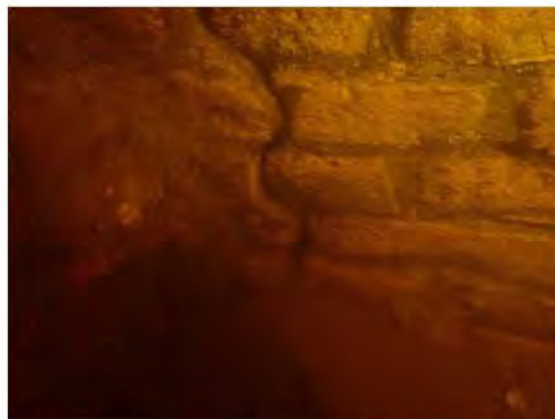
Foto 14: Verticale scheur H17 onder water

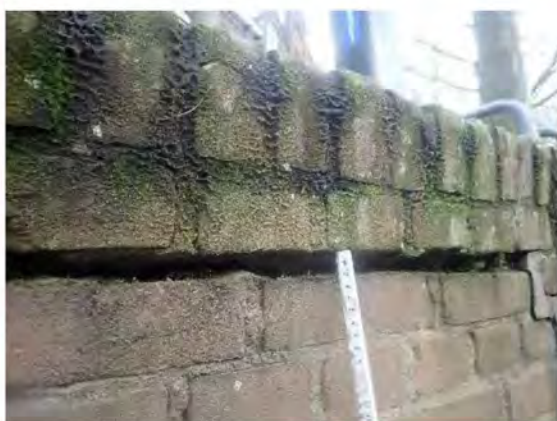
Foto 15: Losliggende rollaag

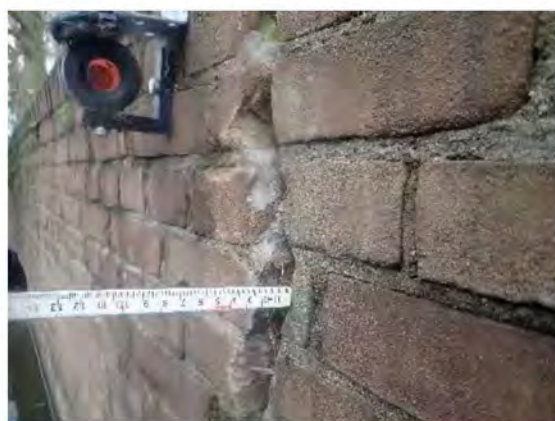
Foto 16: Scheur H19 en zettingsverschil

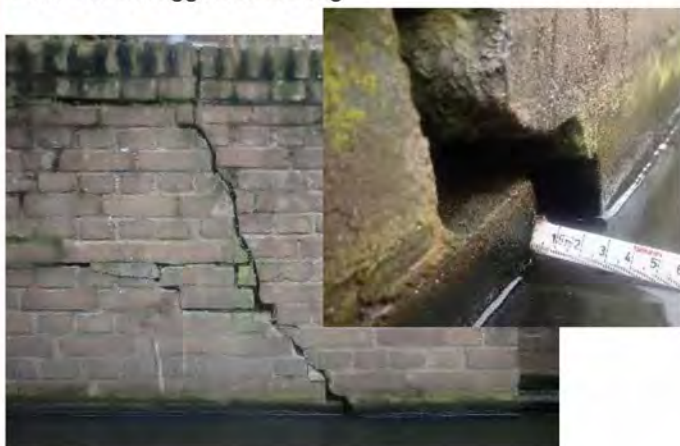
Foto 17: Schuine scheur

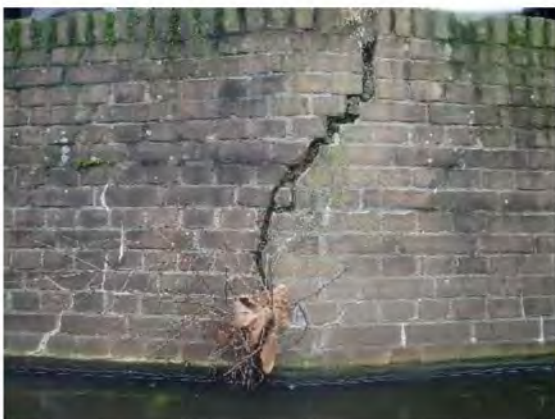
Foto 03: Scheur in walmuur I4

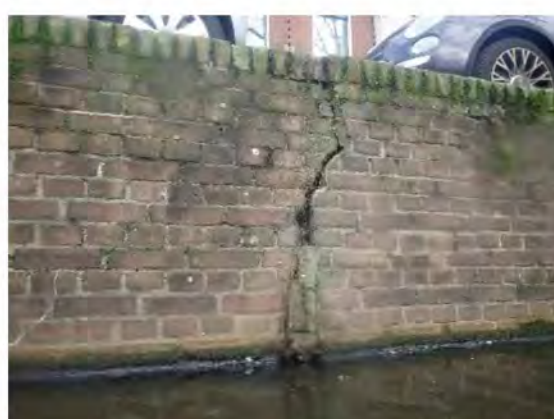
Foto 04: Scheur I6

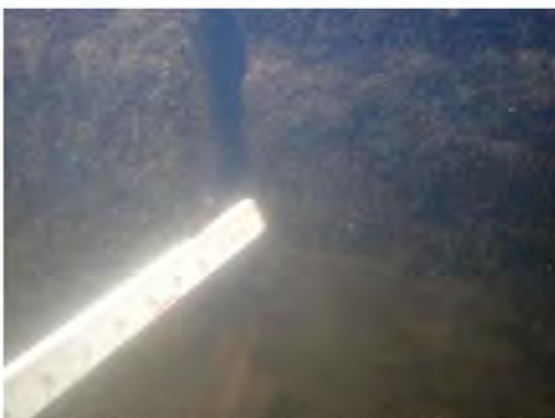
Foto 05: Scheur (I5) doorlopend onder water

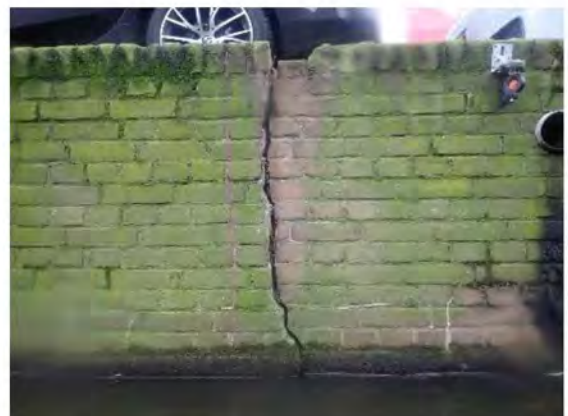
Foto 08: Scheur I11

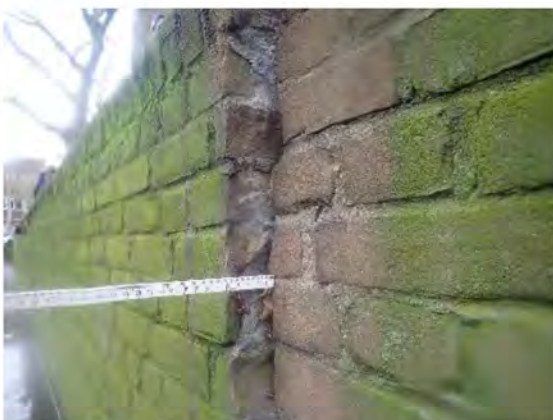
Foto 09: Ongelijkmatige zetting bij scheur I11

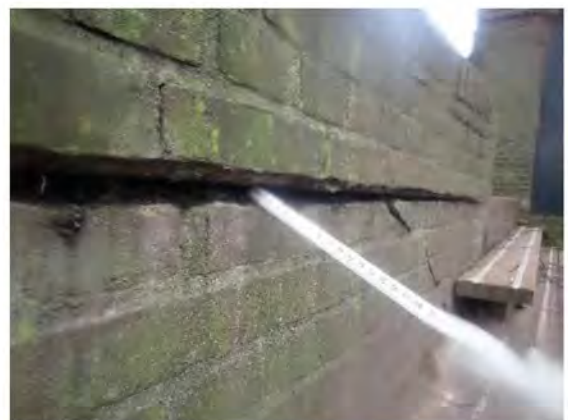
Foto 10: Bovenlaag metselwerk schuift af

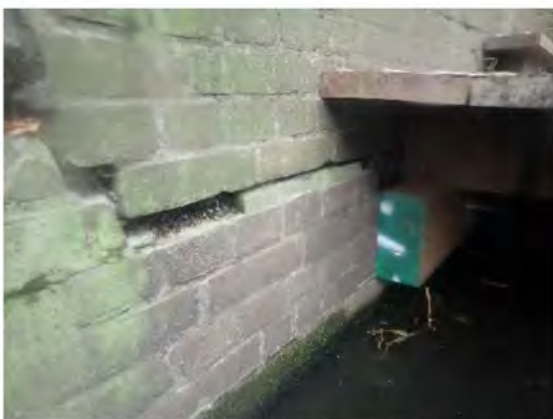
Foto 11: Scheuren in walmuur bij vlonder

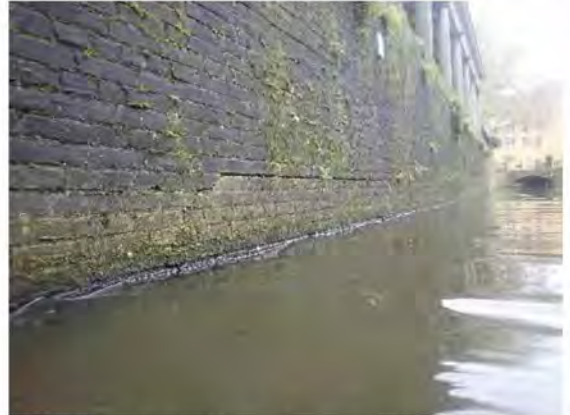
Foto 02: Horizontale scheur over lintvoeg

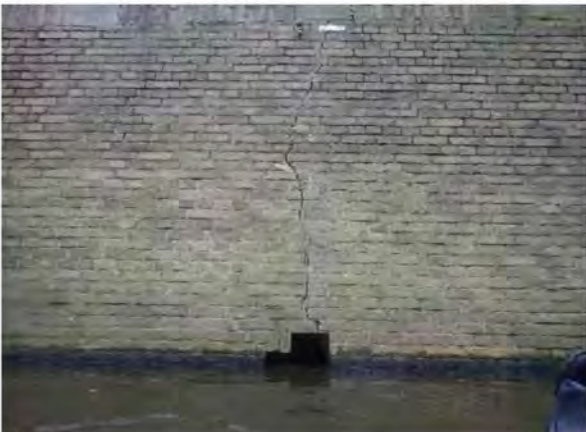
Foto 03: Verticale scheur boven uitstroomopening

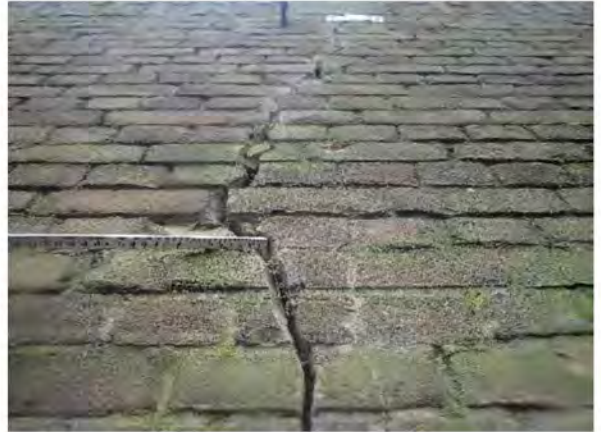
Foto 04: Detail scheur (foto 03)

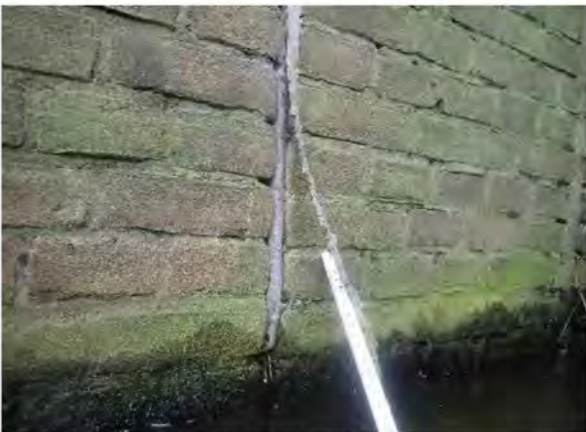
Foto 05: Kitvoer dilatatie laat los
