# PLAN VAN AANPAK BODEMSANERING

Ridder van Catsweg 683 in Gouda

**Rapportnummer:** 212273/R01

**Projectomschrijving:** Plan van aanpak  
Ridder van Catsweg 683 in Gouda

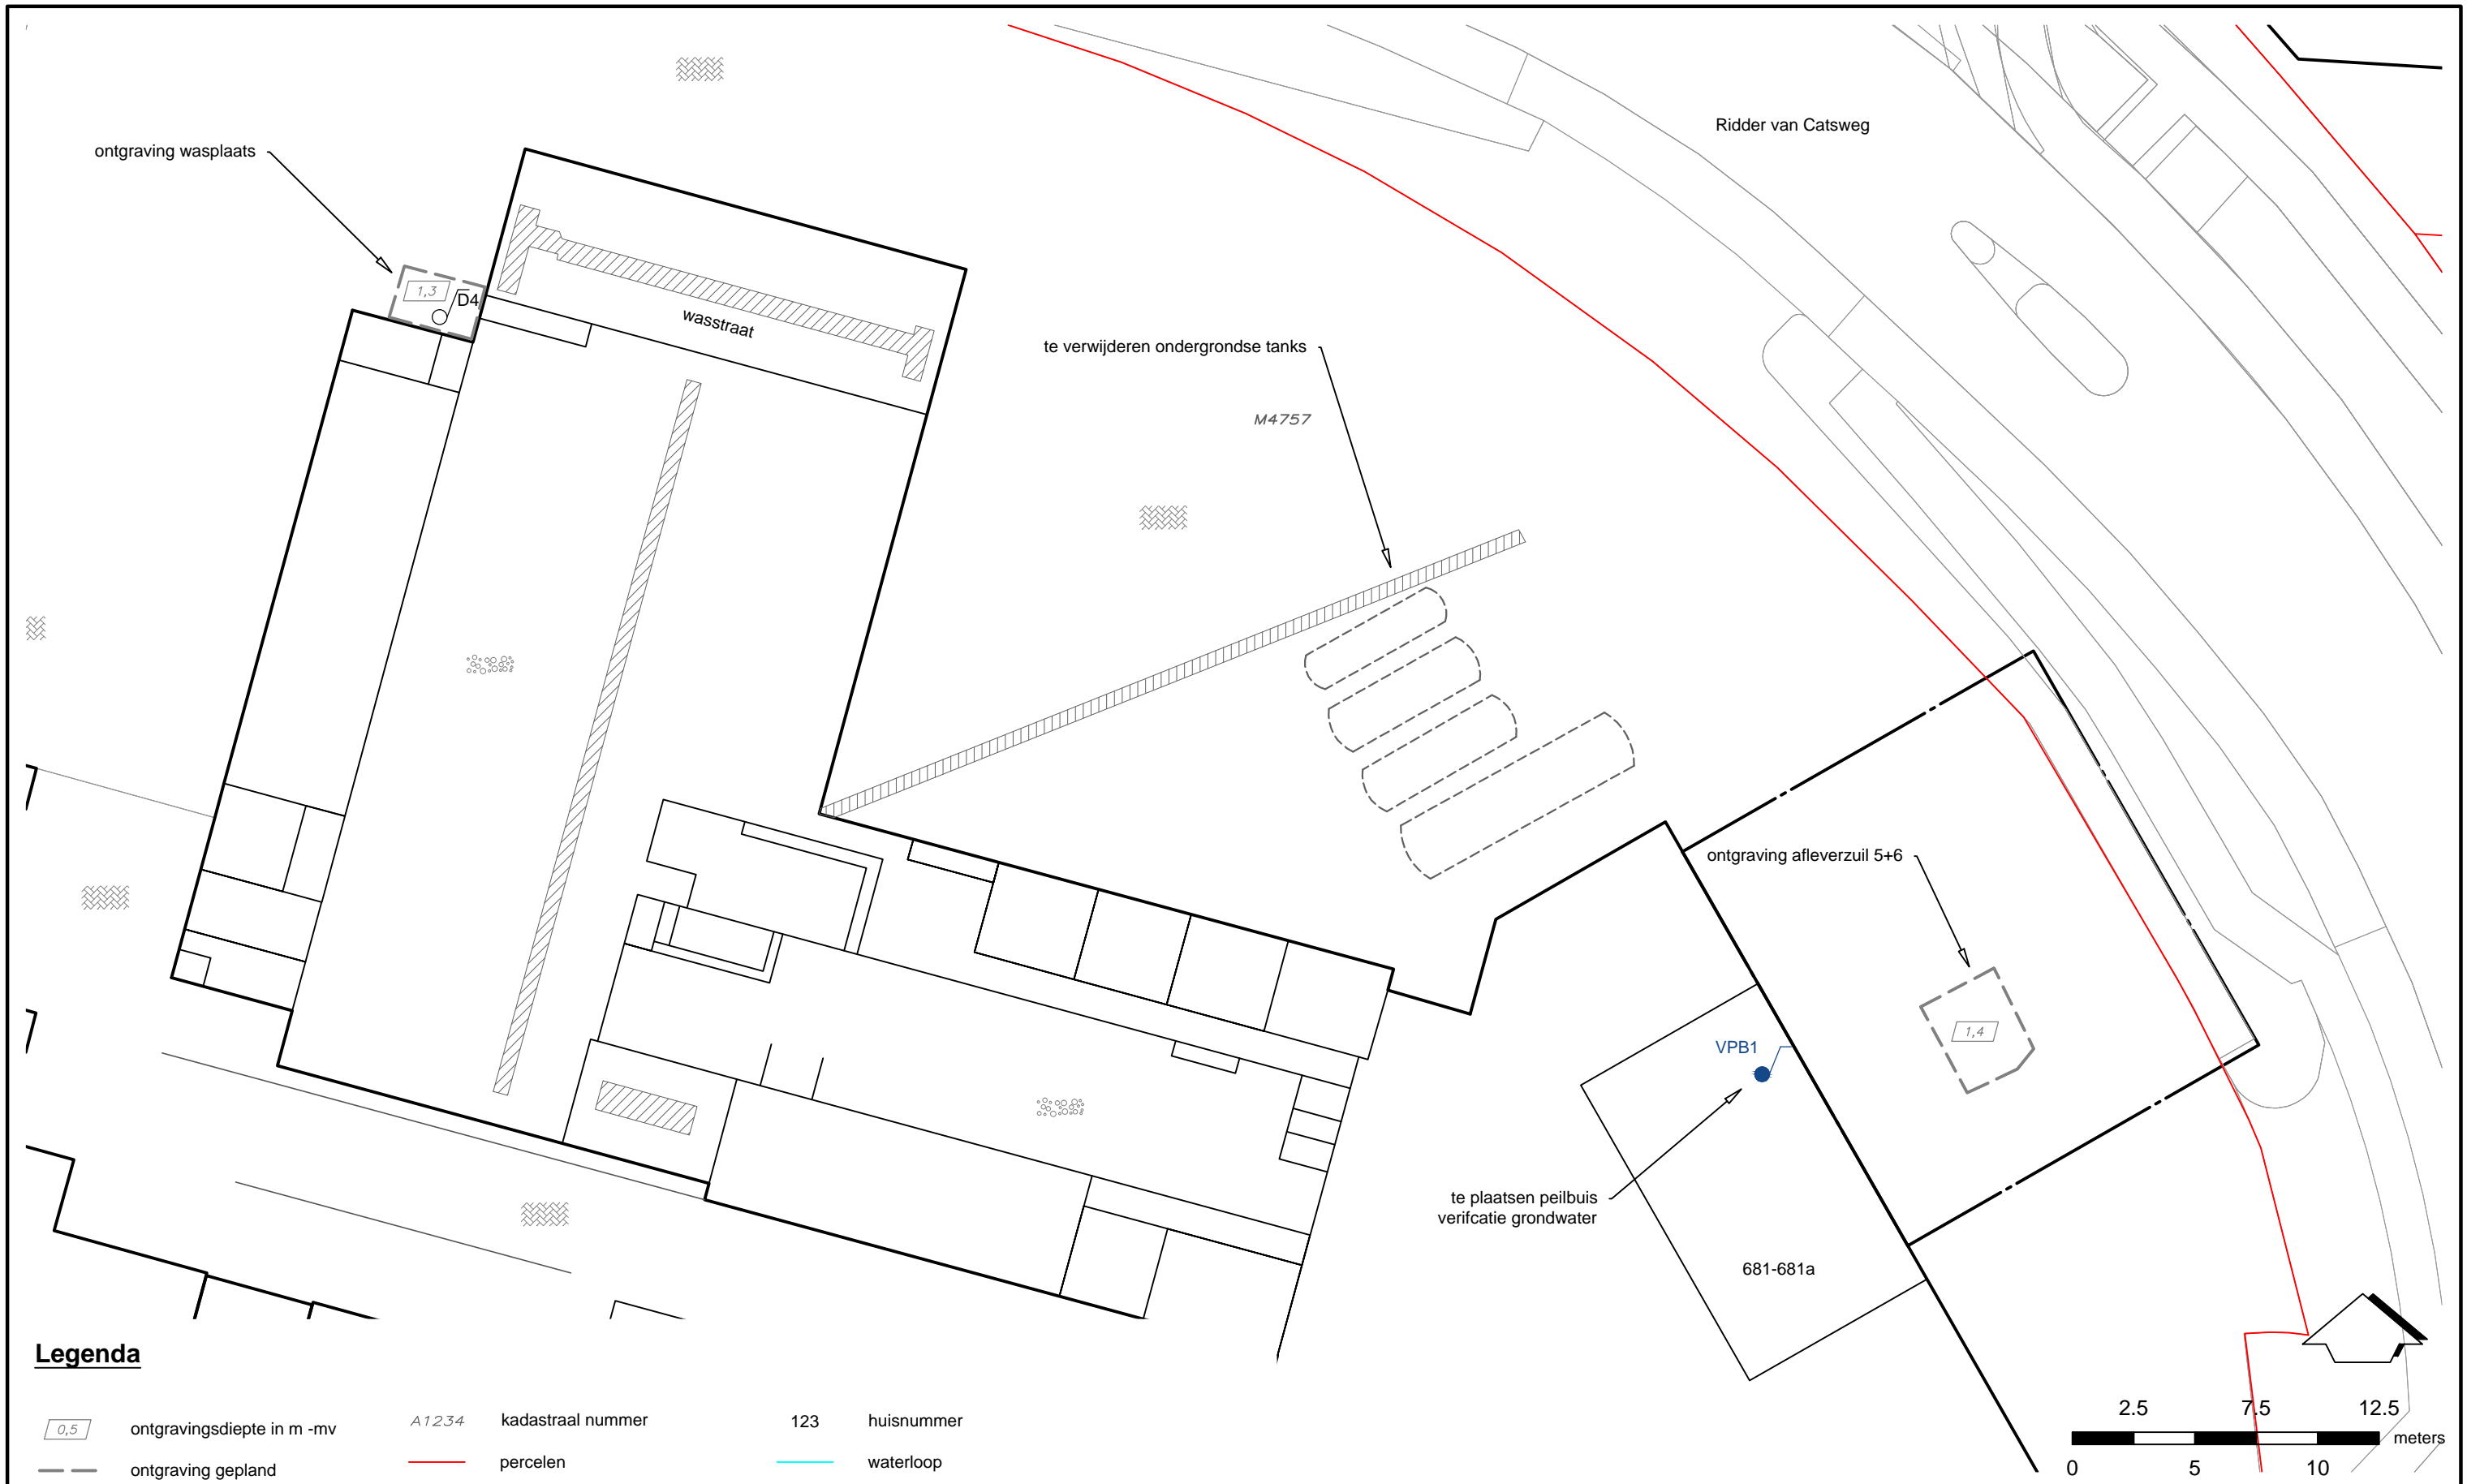
**Ontgravingsplan**

Titel: <b>Situatietekening met geplande ontgravingen</b>		Projectnaam: <b>Bodemsanering Ridder van Catsweg 683 in Gouda</b>			Project: <b>212273</b>	Bijlage: <b>2</b>	Formaat: <b>A3</b>
Gecontroleerd:	Getekend: <b>RST</b>	X: <b>108168</b>	Y: <b>449306</b>	Schaal: <b>1:250</b>	Datum: <b>10-03-2020</b>		
		Opdrachtgever: <b>BJZ.NU B.V.</b>			 <small>INGENIEURS RUIMTELIJKE LEEFOMGEVING</small>

- het inrichten van het werkterrein;
- het verwijderen (en afvoeren) van de verhardingen, fundatie en/of andere bovengrondse of ondergrondse obstakels;
- het onder milieukundige begeleiding ontgraven en rechtstreeks afvoeren van het verontreinigde materiaal. In bijlage 2 is een ontgravingsplan opgenomen;
- het uitvoeren van een eindbemonstering van putbodem en –wanden;
- het (voor zover nodig) aanvullen van de ontgraving met aan te voeren grond die voldoet aan de plaatselijke eisen vanuit het besluit Bodemkwaliteit;
- het opruimen van het werkterrein en uitvoeren van herstelwerkzaamheden;
- het plaatsen van een verificatiepeilbuis en na een week bemonsteren en analyseren van het grondwater uit deze peilbuis voor het vaststellen van de actuele verontreinigingssituatie van het grondwater ter plaatse van de voormalige verkoopruimte.
