## Memo

Voor: Gemeente Gouda   
Kopie:     
Van:   
Bedrijf: Iv-Infra b.v.  
Datum: 19 juli 2021  
Referentie: INFR201077-MEM-001-V0.1c  
Onderwerp: Bevindingen ASR onderzoek Noothoven van Goorstraat viaduct

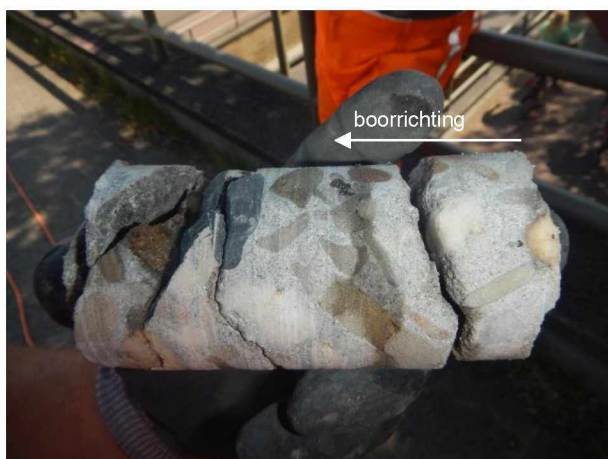
Figuur 3: Chloride monster I

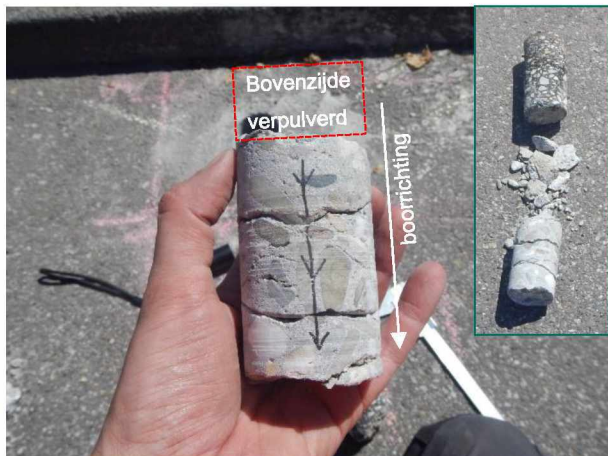
Figuur 5: Chloride monster II

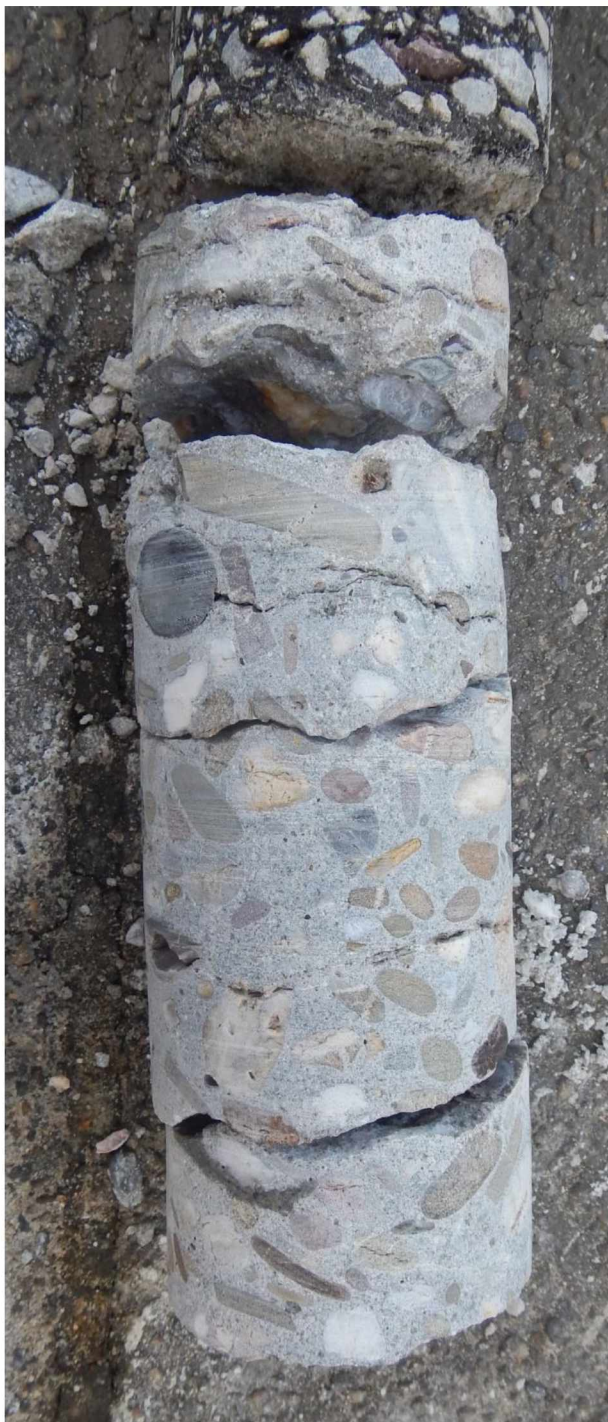
Figuur 7: ASR I

In cilinder I is scheurvorming in de cementsteen en toeslagkorrels waargenomen. Enkele ASR gevoelige korrels aangetroffen. De gebruikte cementsoort is portlandcement (groter risico op ASR dan bij gebruik hoogovencement).

In het slijpplaatje is scheurvorming aangetroffen. Enkele scheuren verlopen rondom het toeslagmateriaal maar er zijn ook scheuren door de toeslagkorrels. In diverse scheuren is  $\text{Ca}(\text{OH})_2$  (= calcium hydroxide)

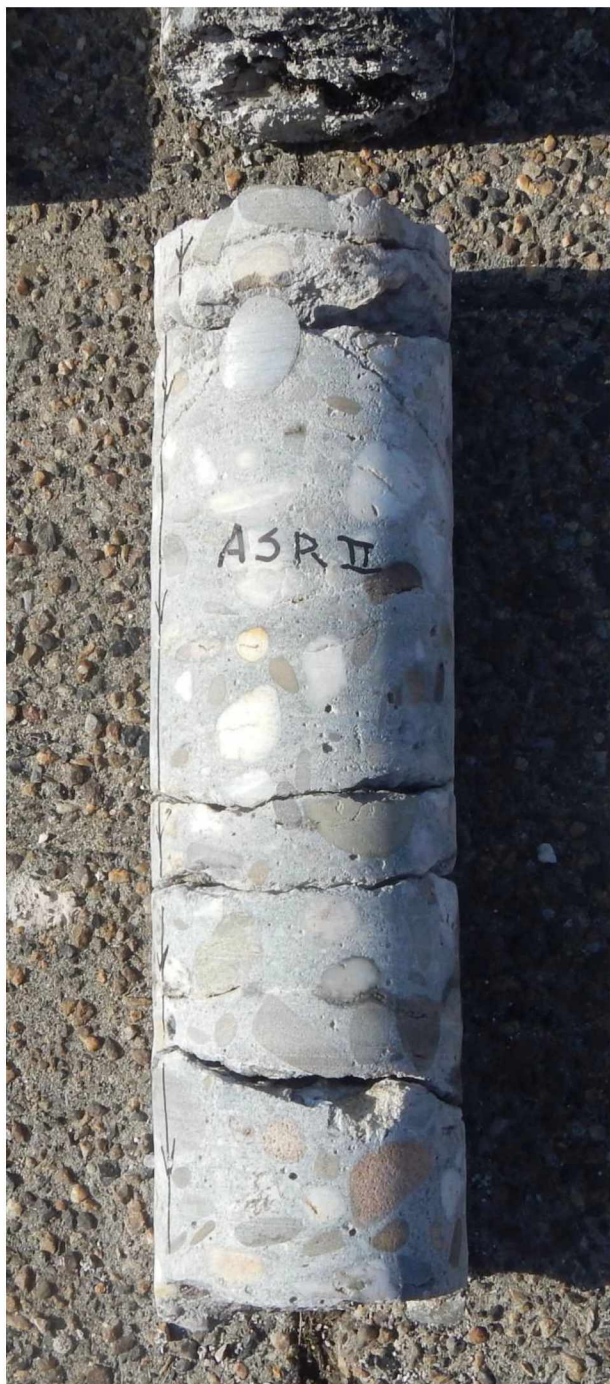
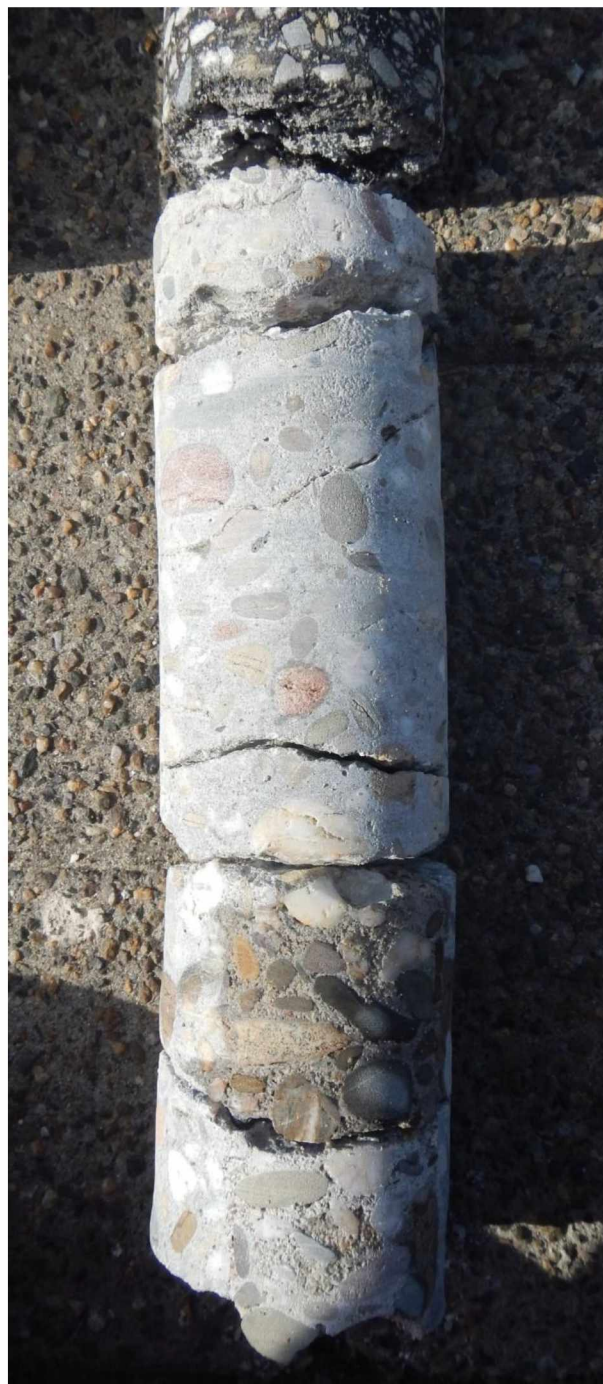
Figuur 10: ASR kern II

In cilinder II is ook scheurvorming in de cementsteen en toeslagkorrels waargenomen. Er zijn verschillende ASR gevoelige korrels aangetroffen. De gebruikte cementsoort is portlandcement.

In het slijpplaatje zijn verschillende scheuren aangetroffen. In de scheuren is  $\text{Ca(OH)}_2$  en ASR gel aangetroffen. De scheuren verlopen rondom maar ook door het toeslagmateriaal. In de poriën bevindt zich ettringiet.

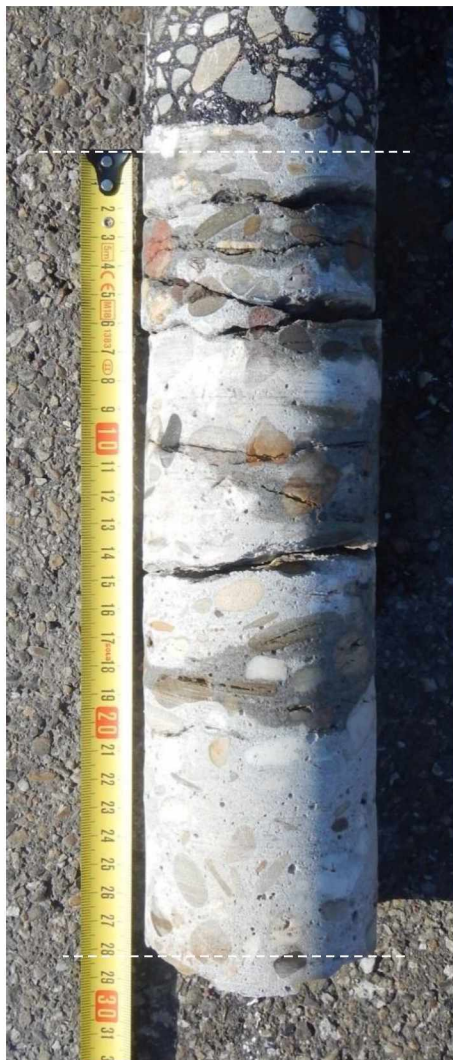
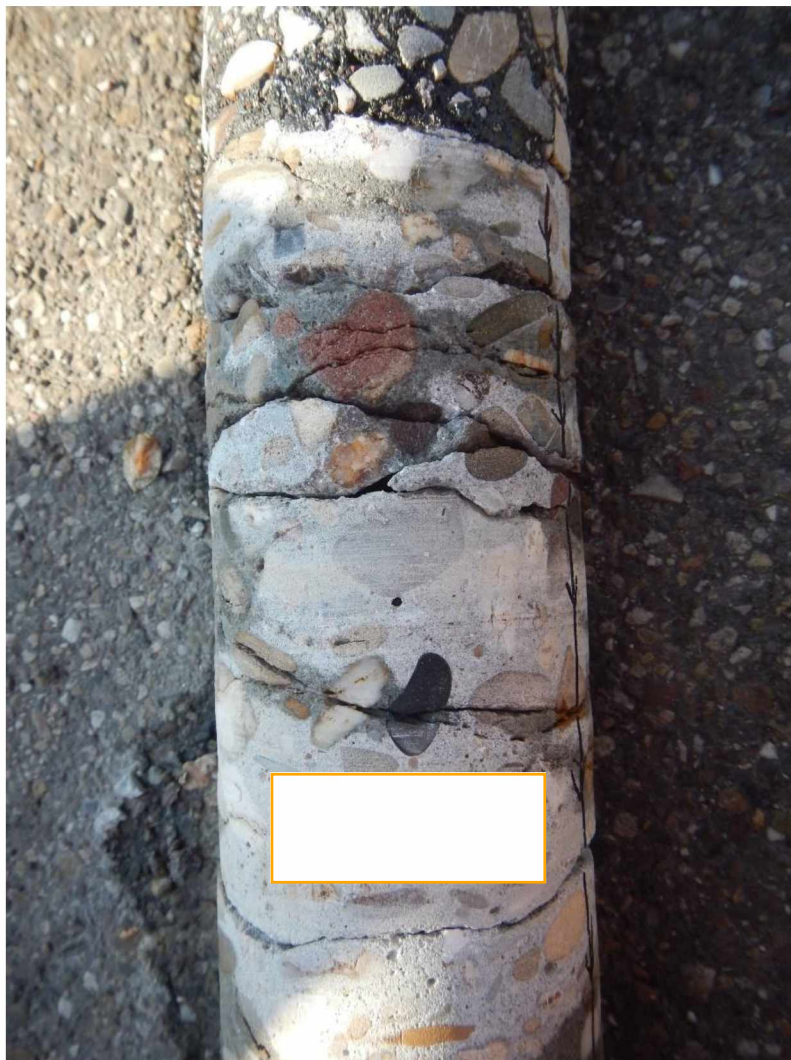
Figuur 12: ASR kern III

In cilinder II is scheurvorming in de cementsteen en toeslagkorrels waargenomen. Er zijn enkele ASR gevoelige korrels aangetroffen. De gebruikte cementsoort is portlandcement.

In dit slijpplaatje verlopen de scheuren rondom het toeslagmateriaal maar ook door de toeslagkorrels. In de scheuren is  $\text{Ca}(\text{OH})_2$  aanwezig en veel ASR gel. In de poriën bevindt zich ettringiet en ASR gel.

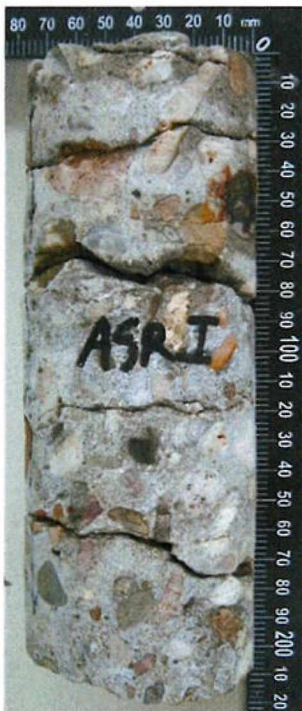
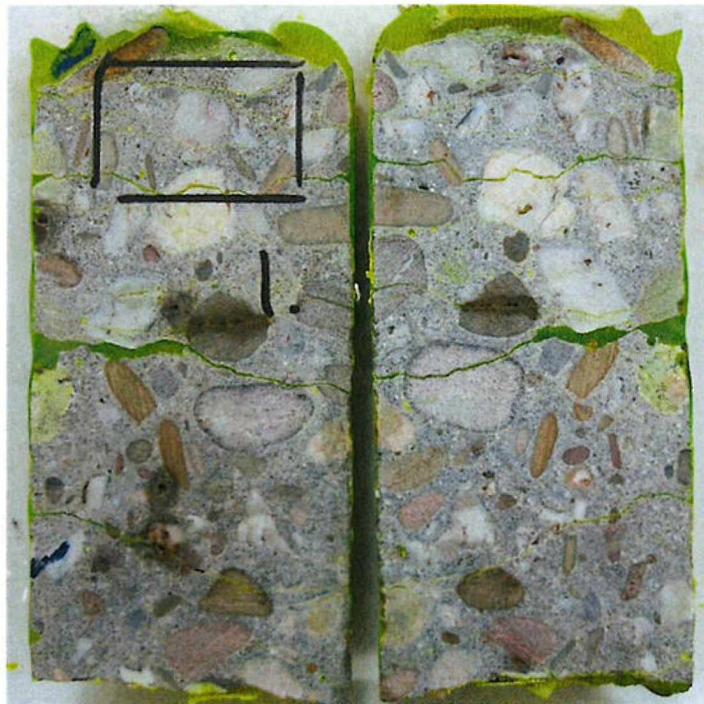
Figuur 1: cilinder I

De aangeleverde cilinders zijn in het laboratorium van Concrefy eerst visueel beoordeeld. Hierbij is gelet op kenmerkende aspecten voor schade door ASR, zoals de aanwezigheid van ASR gevoelig toeslagmateriaal, verloop en aanwezigheid van scheurvorming, mogelijke aanwezigheid van ASR gel en de toegepaste cementsoort. In cilinder I is scheurvorming in de cementsteen en toeslagkorrels waargenomen. Enkele ASR gevoelige korrels zijn aangetroffen. De gebruikte cementsoort is portlandcement.

In dit slijpplaatje is scheurvorming aangetroffen. Enkele scheuren verlopen rondom het toeslagmateriaal maar er zijn ook scheuren door de toeslagkorrels. In diverse scheuren is  $\text{Ca}(\text{OH})_2$  aangetroffen maar ook ASR gel. In de poriën bevindt zich ettringiet. Het beton is vervaardigd van portlandcement.

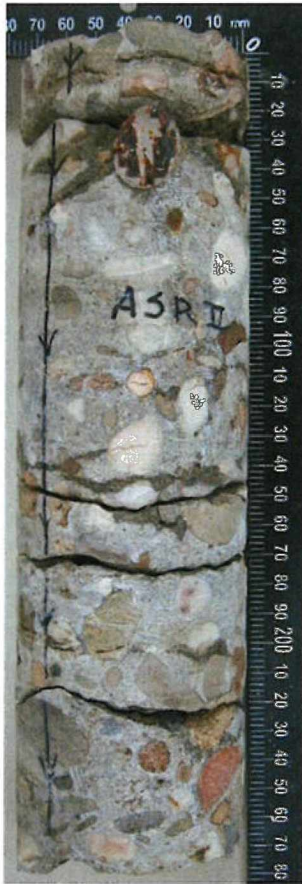
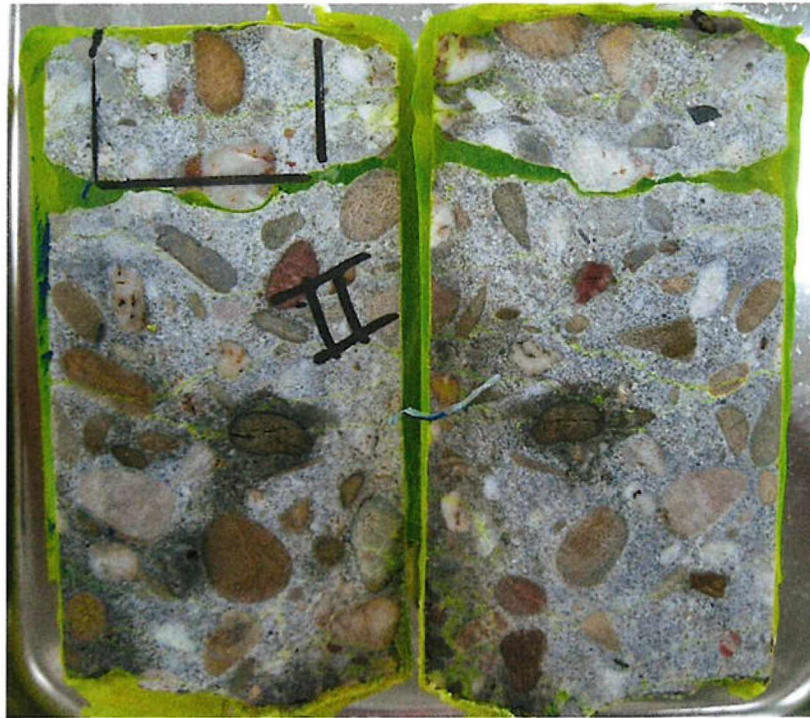
Figuur 3: cilinder II

In cilinder II is ook scheurvorming in de cementsteen en toeslagkorrels waargenomen. Er zijn verschillende ASR gevoelige korrels aangetroffen. De gebruikte cementsoort is portlandcement.

In dit slijpplaatje zijn verschillende scheuren aangetroffen. In de scheuren is  $\text{Ca}(\text{OH})_2$  en ASR gel aanwezig. De scheuren verlopen rondom maar ook door het toeslagmateriaal. In de poriën bevindt zich ettringiet. Het beton is vervaardigd van portlandcement.

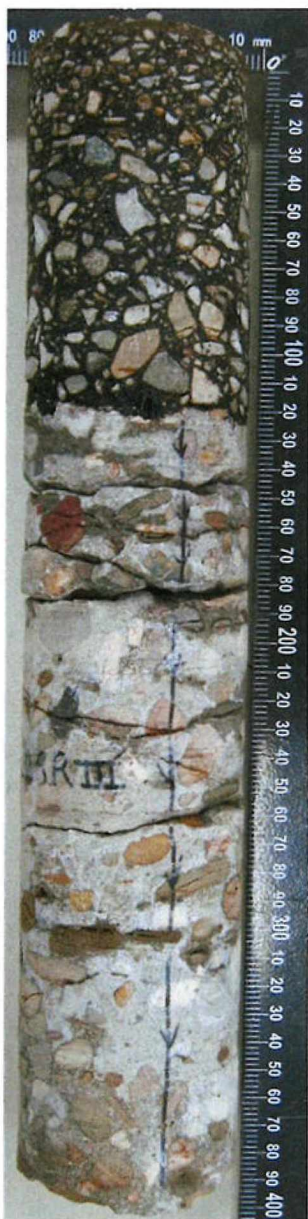
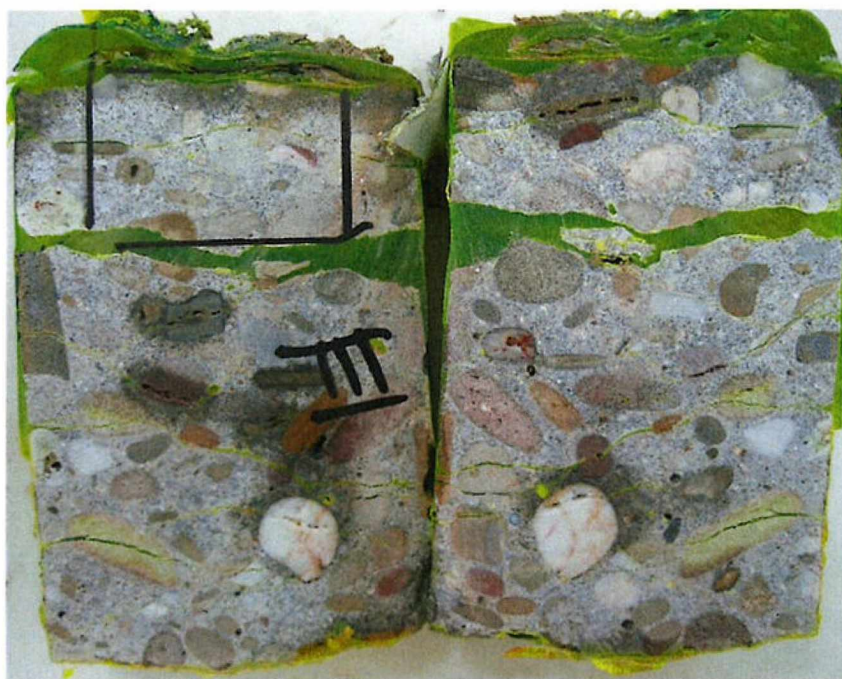
Figuur 5: cilinder III

In cilinder III is scheurvorming in de cementsteen en toeslagkorrels. Er zijn enkele ASR gevoelige korrels aangetroffen. De gebruikte cementsoort is portlandcement. Deze beoordeling is gegeven in de bijlage.

In dit slijpplaatje is scheurvorming aangetroffen. De scheuren verlopen rondom het toeslagmateriaal maar ook door de toeslagkorrels. In de scheuren is  $\text{Ca}(\text{OH})_2$  aanwezig en veel ASR gel. In de poriën bevindt zich ettringiet en ASR gel. Het beton is vervaardigd van portlandcement.

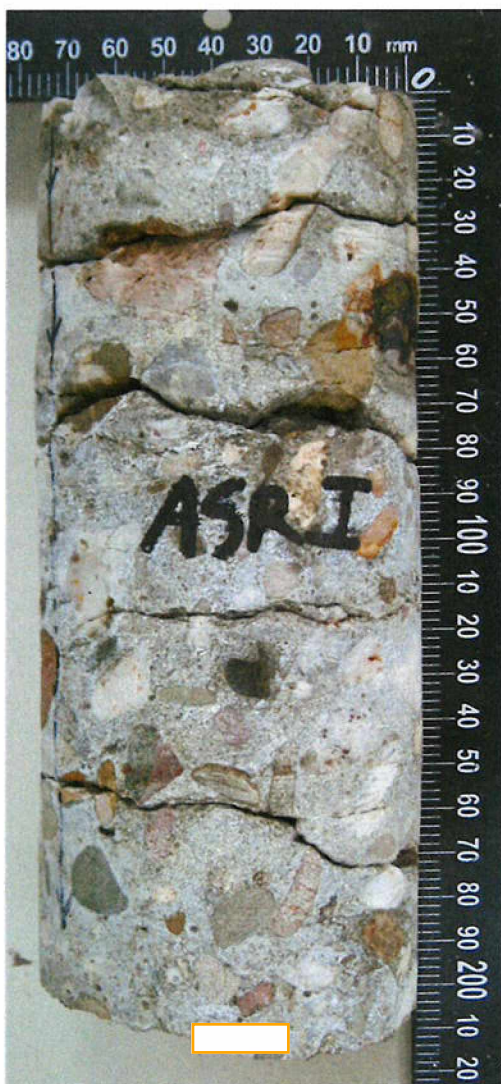
Project: Onderzoek 2021 Betontechnologie  
Onderdeel: visuele inspectie cilinders  
Monstercode: I  
Locatie:  
Boorrichting:

coating aanwezig:  
nee  
scheuren:  
ja  
scheurwijdte: 0,3 mm  
hoogte: 25 mm  
lengte: 75 mm  
aantal: 5 stuks

Scheurvorming in cement	Ja
Scheurvorming door toeslagmateriaal	Ja
Soort toeslagmateriaal	Kwarts
Mogelijk ASR gel?	Ja, weinig
Ettringiet	Ja, poriën
DEF	Nee
Sulfaataantasting	Nee
Cementsoort	Portlandcement

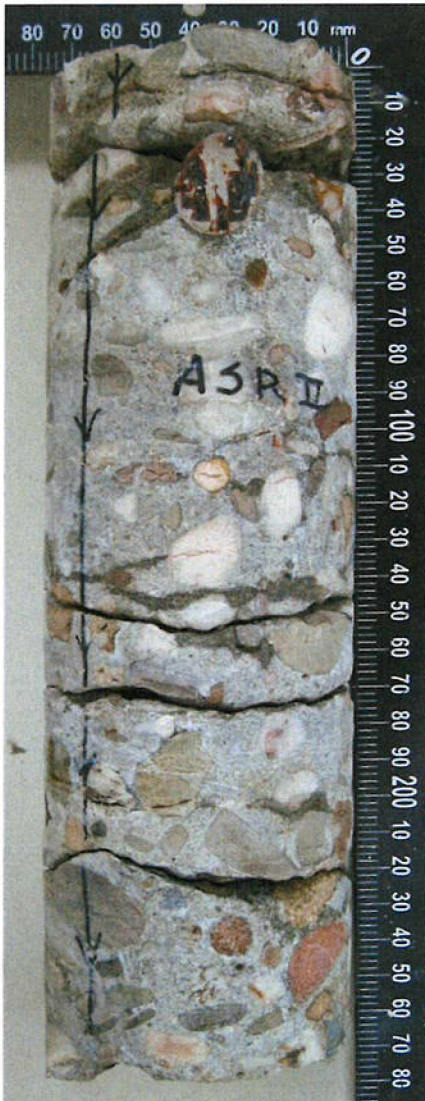
Project: Onderzoek 2021 Betontechnologie  
Onderdeel: visuele inspectie cilinders  
Monstercode: II  
Locatie:  
Boorrichting:

coating aanwezig:  
nee  
scheuren:  
ja  
scheurwijdte: 0 mm  
hoogte: 12 mm  
lengte: 75 mm  
aantal: 7 stuks

Scheurvorming in cement	Ja
Scheurvorming door toeslagmateriaal	Ja
Soort toeslagmateriaal	Kwarts
Mogelijk ASR gel?	Ja, weinig
Ettringiet	Ja, poriën
DEF	Nee
Sulfaataantasting	Nee
Cementsoort	Portlandcement

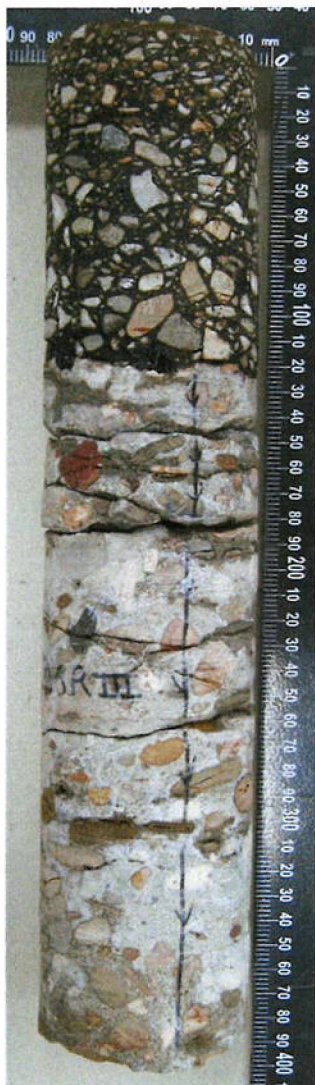
Project: Onderzoek 2021 Betontechnologie  
Onderdeel: visuele inspectie cilinders  
Monstercode: III  
Locatie:  
Boorrichting:

coating aanwezig:  
nee  
scheuren:  
ja  
scheurwijdte: 0 mm  
hoogte: 25 mm  
lengte: 75 mm  
aantal: 9 stuks

Scheurvorming in cement	Ja
Scheurvorming door toeslagmateriaal	Ja
Soort toeslagmateriaal	Kwarts
Mogelijk ASR gel?	Ja, veel
Ettringiet	Ja, poriën
DEF	Nee
Sulfaataantasting	Nee
Cementsoort	Portlandcement
