## Gouda technische inspectie walmuren

Lage Gouwe (501,5 meter)

Rapportnummer                    42069 v3.1 Inspectierapport walmuur Lage Gouwe

Rapportdatum                        13 juni 2022

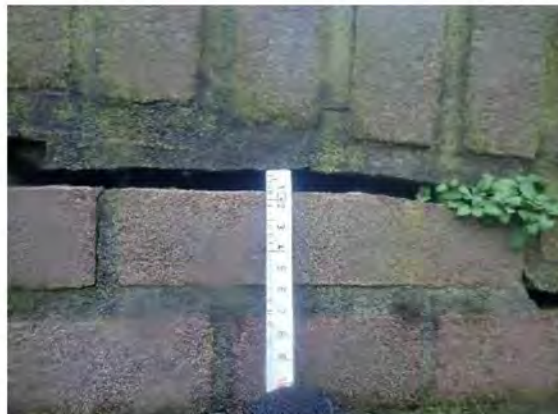
| Element | Schade | Constructief risico | Omschrijving / koppeling bezwijkmechanisme | Foto nr. | SCORE |
|---|---|---|---|---|---|
| | Ja | verhoogd | De rollaag ligt over de hele lengte los. Er zijn enkele scheuren aanwezig in de bovenbouw. De deformatiemetingen laten verplaatsingen zien van meetpunt 1104, bij de laatste meting zijn de verschilzettingen met de nulmeting weer beperkt. | 1 t/m 4 | 30 |

Foto 02: Openstaande naad rollaag

Veel schade (degradatie) aan de walmuur, tekenen van falen fundering / draagkracht walmuur. Het advies is om walmuur te renoveren (versterken) of te vervangen binnen 3-5 jaar. Monitoring walmuur doorzetten tot aan renovatie van de walmuur.

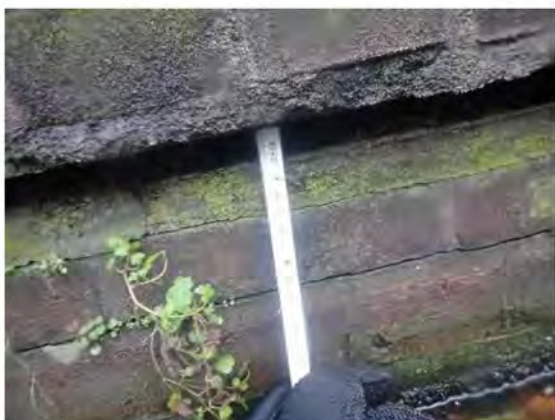
Foto 5: Afschuiving bovenzijde walmuur

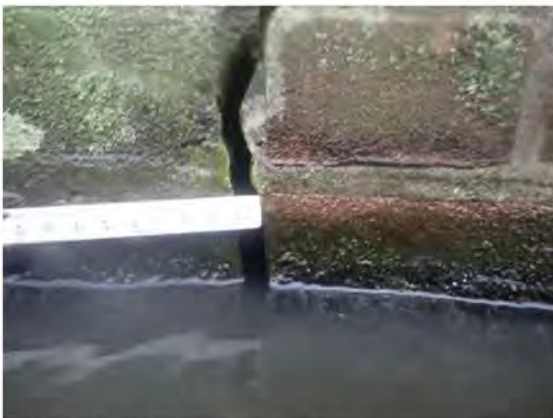
| Element | Schade | Constructief risico | Omschrijving / koppeling bezwijkmechanisme | Foto nr. | SCORE |
|---|---|---|---|---|---|
| | Ja | beperkt | Er zijn enkele scheuren aanwezig in het metselwerk; de verdere samenhang van het metselwerk ziet er verder goed uit. | 1 t/m 4 | 15 |

Foto 03: Detail verticale scheur

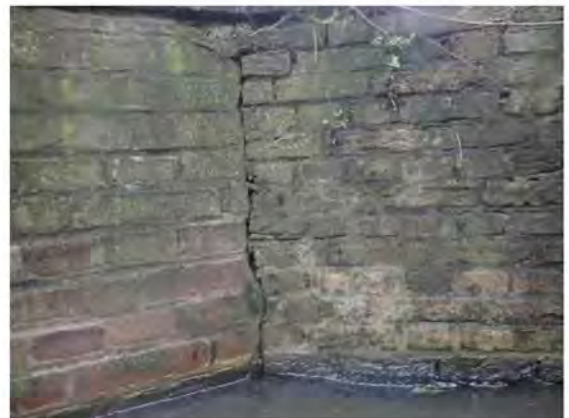
Foto 04: Aansluiting op walmuur 1006-2

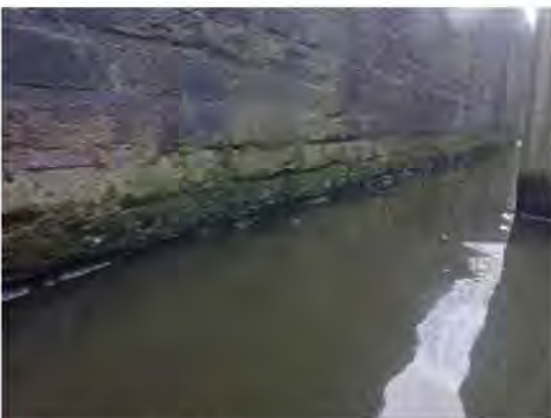
| Element | Schade | Constructief risico | Omschrijving / koppeling bezwijkmechanisme | Foto nr. | SCORE |
|---|---|---|---|---|---|
| | Ja | verhoogd | Er zitten twee flinke scheuren in de walmuur die duiden op verplaatsing van het sluishoofd richting het water. Verder zijn er diverse kleinere scheuren aanwezig en is er sprake van vochtdoorslag (risico: vorstschade). Verder is begroeiing aanwezig. | 2 t/m 6 | 40 |

Foto 03: Uitgesleten voegwerk rondom waterlijn

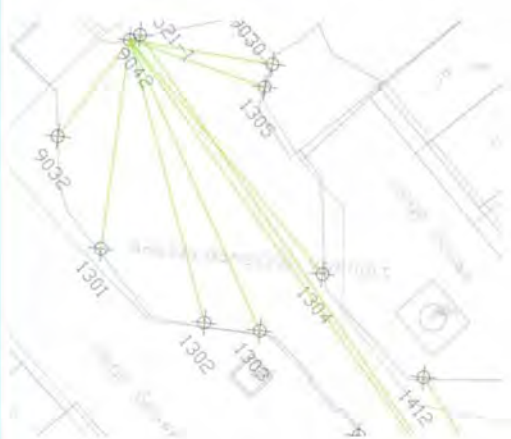
Foto 07: Meetpunt 1304 en 1412 op walmuur

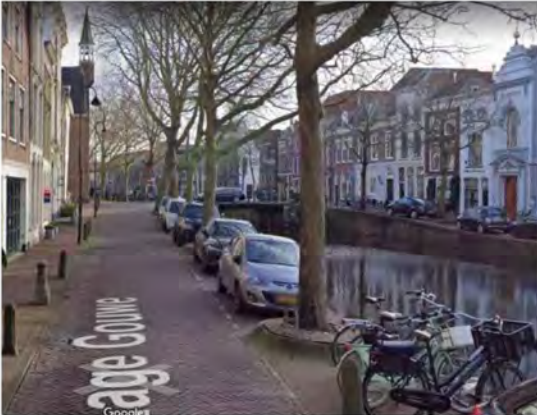
Er zijn diverse gebreken waargenomen aan de walmuur. Op de walmuur wordt geparkeerd en er staan relatief grote bomen dicht op / boven de walmuur. De schades (scheuren) zijn vermoedelijk al langer aanwezig en de progressie is beperkt. De deformatiemetingen lopen nog maar vanaf juni 2021. De aangebrachte monitoringspunten laten netto beperkte deformaties zien ten opzichte van de nulmeting.

Foto 01: Parkeren en bomen op de walmuur

De werkelijke constructieopbouw van de walmuur is niet bekend. Het advies is om op korte termijn (< 6 maanden) de parkeervakken op de walmuur af te zetten door een berm/groenstrook te realiseren. Het advies is om de walmuur binnen 2-3 jaar te herberekenen en binnen 3-5 jaar rekening te houden met renoveren (versterking) of vervanging van de walmuur. Tot aan renovatie dient de walmuur gemonitord te worden, daarbij dient men de huidige scheuren ook in te meten en te monitoren. Voor de berekening is vooronderzoek nodig: 1.) maken van twee inspectieputten voor- en achterzijde en inmeten van de geometrie en het nemen van materiaalmonsters op aanwijs van een constructeur 2.) grondonderzoek (3 sonderingen).

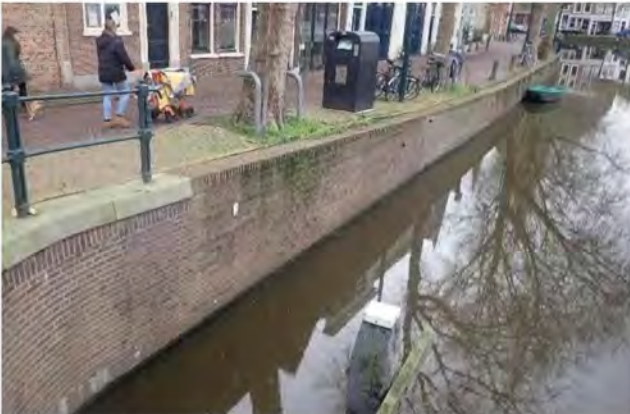
Foto 01: Bovenzijde en voorzijde walmuur

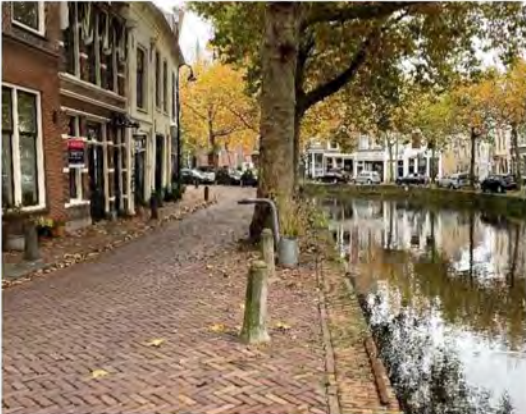
Foto 01: Walmuur aan de Amsterdamsche Verlaat

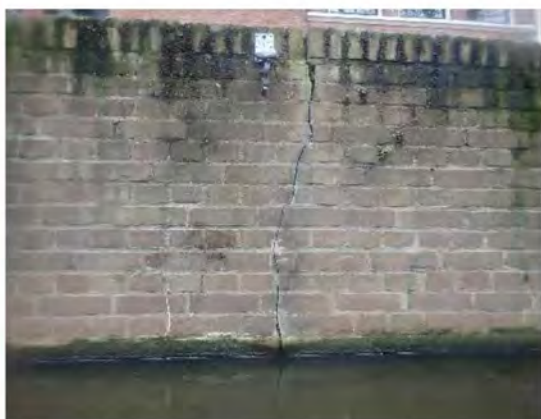
| Element | Schade | Constructief risico | Omschrijving / koppeling bezwijkmechanisme | Foto nr. | SCORE |
|---|---|---|---|---|---|
| | Ja | verhoogd | De walmuur vertoont veel gebreken. Er zijn diverse verticale en schuine scheuren zichtbaar die duiden op onderlinge (ongelijkmatige) zettingen. De rolraag ligt over delen los. | 2 t/m 17 | 40 |

Foto 11: Scheur boven water (H16)
