## Gouda technische inspectie walmuren

Lage Gouwe (501,5 meter)

Rapportnummer                    42069 v3.1 Inspectierapport walmuur Lage Gouwe

Rapportdatum                        13 juni 2022

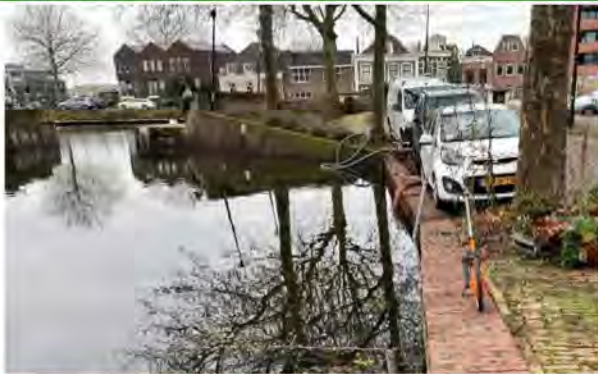
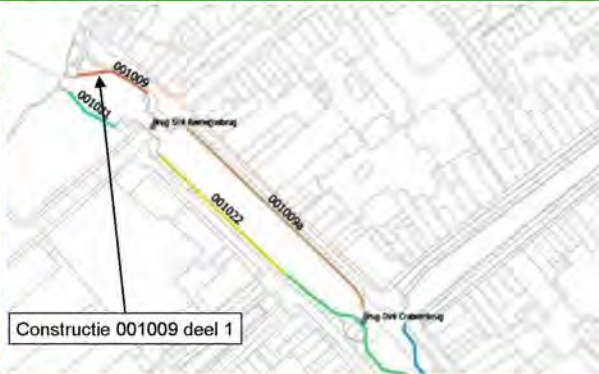
Tabel 1.1: Risicoanalyse walmuur Lage Gouwe, constructie 001009 deel 1.

Veel schade (degradatie) aan de walmuur, tekenen van falen fundering / draagkracht walmuur. Het advies is om walmuur te renoveren (versterken) of te vervangen binnen 3-5 jaar. Monitoring walmuur doorzetten tot aan renovatie van de walmuur. Voor het ontwerp van groot onderhoud/vervanging is vooronderzoek nodig: 1.) maken van één inspectieput voor- en achterzijde en inmeten van de geometrie en het nemen van materiaalmonsters op aanwys van een constructeur 2.) grondonderzoek (1 sonderingen).

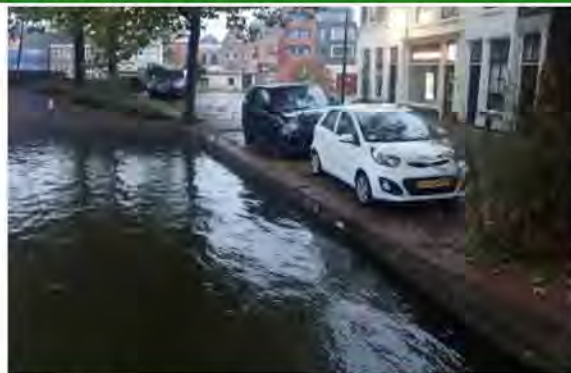
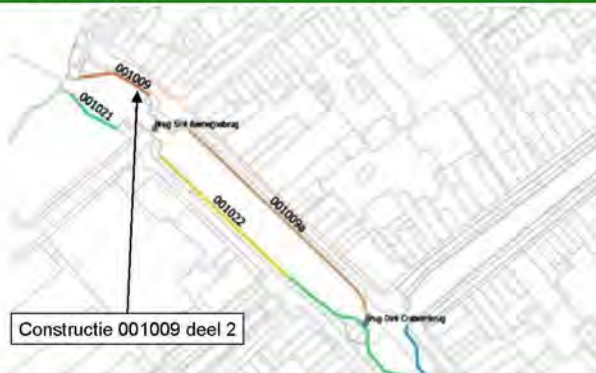
Tabel 1.2: Risicoanalyse walmuur Lage Gouwe, constructie 001009 deel 2.

Het advies is om op korte termijn (< 6 maanden) de parkeervakken op de walmuur af te zetten door een berm/groenstrook te realiseren. Het advies is om de walmuur binnen 1-3 jaar te renoveren (versterken) of te vervangen. Tot aan renovatie dient de walmuur gemonitord te worden. Voor het ontwerp van groot onderhoud/vervanging is het wel nodig om nog sonderingen uit te laten voeren (2 stuks).

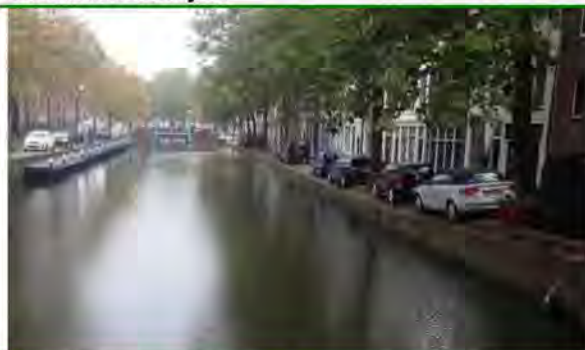
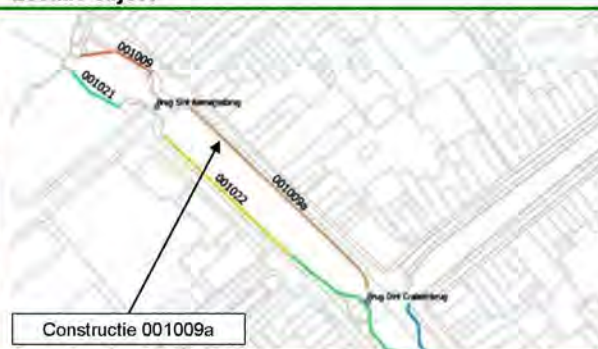
Tabel 1.3: Risicoanalyse walmuur Lage Gouwe, constructie 001009a.

Het advies is om op korte termijn enkele parkeervakken af te zetten bij de locatie van grote horizontale scheur tot aan herstel van deze scheur. Het advies is om de walmuur binnen 1-2 jaar te onderzoeken en herberekenen. Er zijn diverse overige schades aanwezig, deze pas herstellen op basis van bevindingen en advies herberekening binnen 2-3 jaar. De walmuur dient te worden gemonitord tot aan renovatie of langer als dit blijkt uit advies herberekening. Voor de berekening nog de nodige vooronderzoeken uitvoeren: 1.) maken van twee inspectieputten achterzijde en inmeten van de geometrie en het nemen van materiaalmonsters op aanwys van een constructeur 2.) grondonderzoek (4 sonderingen).

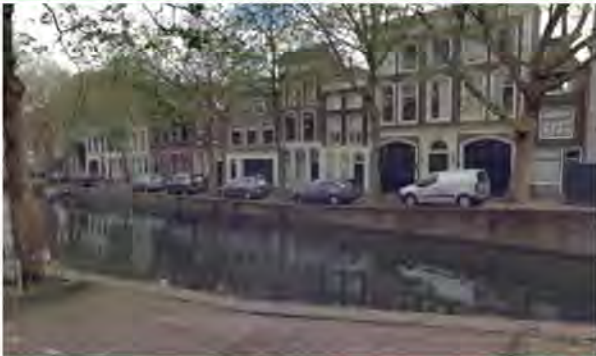
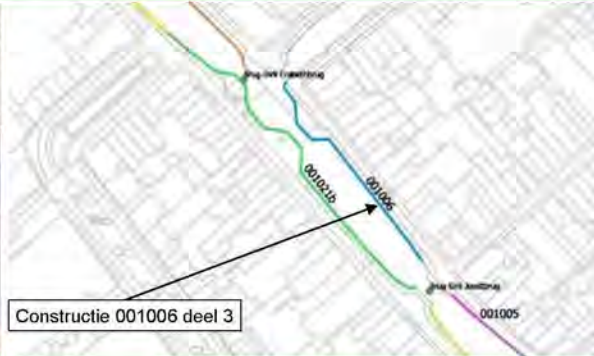
Tabel 1.6: Risicoanalyse walmuur Lage Gouwe, constructie 001006 deel 3.

| Details | Score | Risicoscore | Beoordeling |
|---|---|---|---|
| <p><b>Advies: beheersmaatregel(en) constructieve veiligheid</b></p> <p>Het advies is om op korte termijn (&lt; 6 maanden) de parkeervakken op de walmuur af te zetten door een berm/groenstrook te realiseren. Het advies is om de walmuur binnen 2-3 jaar te herberekenen en binnen 3-5 jaar rekening te houden met renoveren (versterking) of vervanging van de walmuur. Tot aan renovatie dient de walmuur gemonitord te worden, daarbij dient men de huidige scheuren ook in te meten en te monitoren. Voor de berekening is vooronderzoek nodig: 1.) maken van twee inspectieputten voor- en achterzijde en inmeten van de geometrie en het nemen van materiaalmonsters op aanwijs van een constructeur 2.) grondonderzoek (3 sonderingen).</p> | | | |

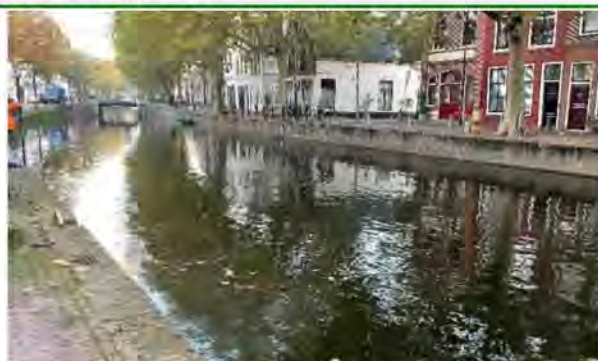
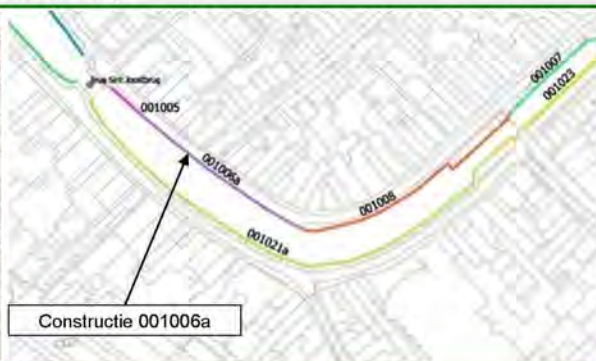
Tabel 1.8: Risicoanalyse walmuur Lage Gouwe, constructie 001006a.

Het advies is om op korte termijn (< 6 maanden) enkele parkeervakken op de walmuur af te zetten ter plaatse van de locaties met verticale scheuren en verschilzettingen. Het advies is om de walmuur binnen 1-2 jaar te herberekenen en binnen 2-3 jaar rekening te houden met renoveren (versterking) of vervanging van de walmuur. Tot aan renovatie dient de walmuur gemonitord te worden, daarbij dient men de huidige scheuren nauwkeurig in te meten en eveneens te monitoren. Voor de verificatieberekening is nog vooronderzoek nodig: 1.) maken van twee inspectieputten voor- en achterzijde en inmeten van de geometrie en het nemen van materiaalmonsters op aanwijs van een constructeur 2.) grondonderzoek (3 sonderingen).

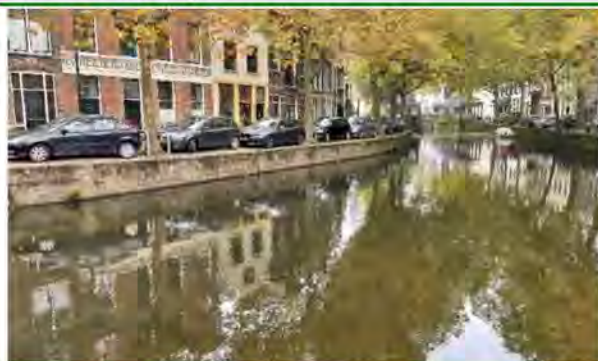
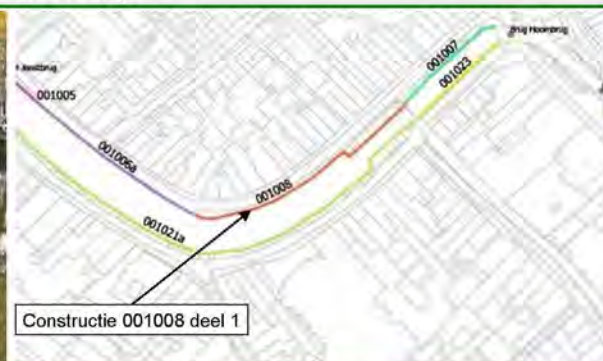
Tabel 1.9: Risicoanalyse walmuur Lage Gouwe, constructie 001008 deel 1.

Het advies is om op korte termijn (< 6 maanden) de parkeervakken op de walmuur af te zetten door een berm/groenstrook te realiseren. Het advies is om de walmuur binnen 1-2 jaar te herberekenen en binnen 2-3 jaar rekening te houden met renoveren (versterking) of vervanging van de walmuur. Tot aan renovatie dient de walmuur gemonitord te worden, daarbij dient men de huidige scheuren nauwkeurig in te meten en eveneens te monitoren. Voor de verificatieberekening is nog vooronderzoek nodig: 1.) maken van twee inspectieputten voor- en achterzijde en inmeten van de geometrie en het nemen van materiaalmonsters op aanwijz van een constructeur 2.) grondonderzoek (3 sonderingen).

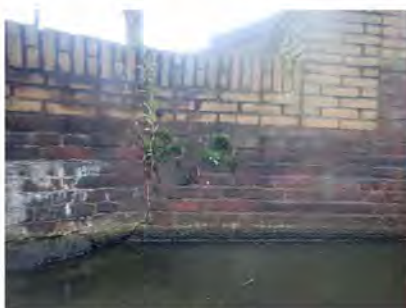
Figuur 3.6: Gebrek A1.

| Gebrek | Omschrijving | Figuur |
|---|---|---|
| A1 | Op 0 meter vanaf start constructie is een diagonale scheur aanwezig. De scheur start vanaf de waterlijn ter hoogte van de knik en loopt door tot aan de bovenzijde rood metselwerk. Scheurlengte 125 cm en scheurwijdte 2 mm. De scheurdiepte is niet meetbaar. Het voegwerk rondom de scheur is uitgesleten. | Figuur 3.6 |

- Haarscheuren: geen herstel benodigd.
- Verticale of diagonale scheur: inslijpen van de scheur en repareren steen met op kleur gebrachte reparatiemortel of uithakken gescheurde stenen en inboeten nieuwe stenen. Methode 1 is minder invasief, wenselijk volgen de restauratieladder. Methode 2 vervangt de gebroken steen geheel, wel is er grote kans de nieuwe steen gedurende lange tijd afsteekt ten opzichte van het omliggende metselwerk. Herstelvoorwaarde is dat er geen actieve zettingen zijn. Bij ongelijke verplaatsing aan weerszijde van de scheur over een groter oppervlak metselwerk uit te nemen.

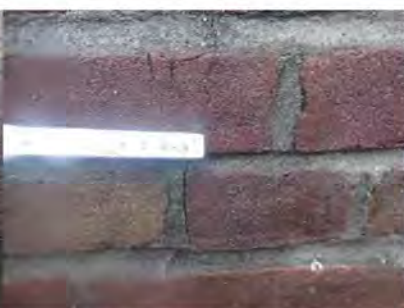
Figuur 3.7: Gebrek A2.

| Gebrek | Omschrijving | Figuur |
|---|---|---|
| A2 | Op 3,5 meter vanaf start constructie is een verticale scheur in het metselwerk aanwezig. Scheur gaat door steen en voeg. Scheurlengte 90 cm. Scheurwijdte kleiner dan 1 mm en scheurdiepte niet meetbaar. | Figuur 3.7 |

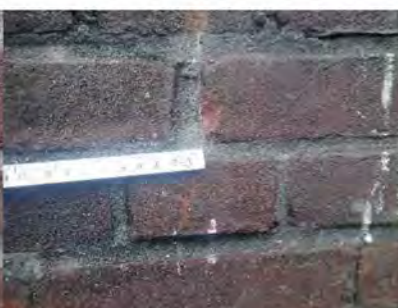
Figuur 3.8: Gebrek A3.

| Gebrek | Omschrijving | Figuur |
|---|---|---|
| A3 | Op 4,8 meter vanaf start constructie is een verticale scheur in het metselwerk aanwezig. Scheur gaat door steen en voeg. Scheurlengte 60 cm. Scheurwijdte kleiner dan 1 mm en scheurdiepte niet meetbaar. | Figuur 3.8 |

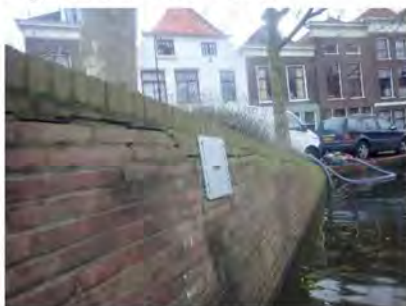
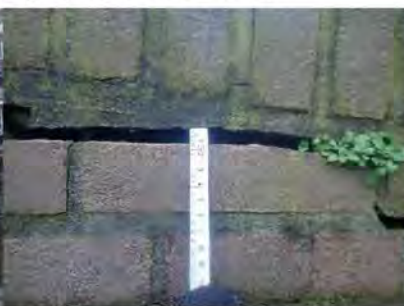
Figuur 3.9: Gebrek A4.

| Gebrek | Omschrijving | Figuur |
|---|---|---|
| A4 | Op 4,8 meter vanaf start constructie, boven gebrek A3, begint een horizontale scheur in het metselwerk. De rollaag en het onderliggende metselwerk worden naar boven gedrukt. Scheurlengte circa 4 meter, scheurwijdte 11 mm en scheurdiepte 11 cm. De bovenzijde van de rollaag en het metselwerk staat 3 mm naar achteren toe. In de scheur is begroeiing aanwezig. Ter plaatse van de boom is de scheurwijdte het grootste. Waarschijnlijk wordt het metselwerk afgedrukt door wortelgroei. | Figuur 3.9<br>Figuur 3.10 |

- Horizontale scheur: uithalen lintvoeg tot een diepte van ten minste 1,5 x voeghoogte. Aankauwen van eventuele holtes met mortel en hervoegen met een compatibele mortel. Platvol doorstrijken.

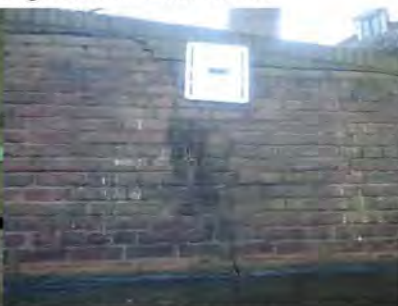
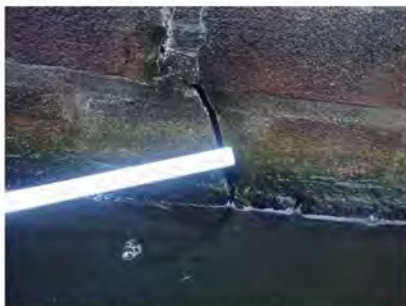
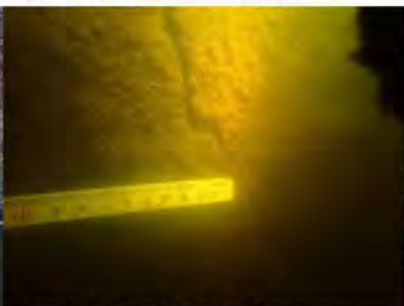
Figuur 3.11: Gebrek A5.

| Gebrek | Omschrijving | Figuur |
|---|---|---|
| A5 | Ter hoogte van de boom is een grijze bevestigingsplaat aanwezig. Links van deze bevestigingsplaat is een verticale scheur aanwezig vanaf bodemniveau tot aan gebrek A4. Scheurwijdte ter hoogte van de bodem circa 5 mm en de scheurwijdte boven de waterlijn 10 mm. Scheurdiepte niet meetbaar. | Figuur 3.11<br>Figuur 3.12<br>Figuur 3.13 |

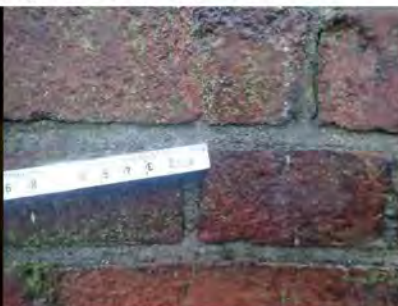
Figuur 3.14: Gebrek A6.

| Gebrek | Omschrijving | Figuur |
|---|---|---|
| A6 | Op 9,2 meter vanaf start constructie is een verticale scheur aanwezig. Start 8 cm boven de waterlijn tot aan het nieuwe metselwerk. In het nieuwe metselwerk is de scheur niet zichtbaar. Scheurlengte 68 cm. Scheurwijdte kleiner dan 1 mm en scheurdiepte niet meetbaar. | Figuur 3.14 |

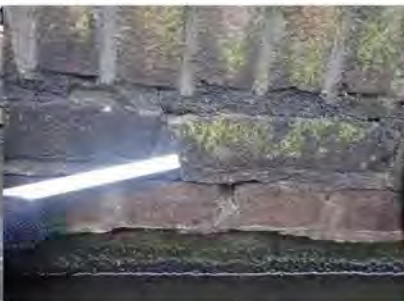
Figuur 4.10: Gebrek B5.

| Gebrek | Omschrijving | Figuur |
|---|---|---|
| B5 | Op 4,75 meter vanaf start constructie is een verticale scheur aanwezig. Scheurlengte 8 cm en scheurwijdte kleiner dan 1 mm. De scheurdiepte is niet meetbaar. | Figuur 4.10 |

- Verticale of diagonale scheur: inslijpen van de scheur en repareren steen met op kleur gebrachte reparatiemortel of uithakken gescheurde stenen en inboeten nieuwe stenen. Methode 1 is minder invasief, wenselijk volgens de restauratieladder. Methode 2 vervangt de gebroken steen geheel, wel is er grote kans de nieuwe steen gedurende lange tijd afsteekt ten opzichte van het omliggende metselwerk. Herstelvoorwaarde is dat er geen actieve zettingen zijn. Bij ongelijke verplaatsing aan weerszijde van de scheur over een groter oppervlak metselwerk uit te nemen.
- Horizontale scheur: uithalen lintvoeg tot een diepte van ten minste 1,5 x voeghoogte. Aankauwen van eventuele holtes met mortel en hervoegen met een compatibele mortel. Platvol doorstrijken.
- Loszittende rollaag: verwijderen oude rollaag en opnieuw metselen van de rollaag. Doorstrijken van de voegen (platvol).

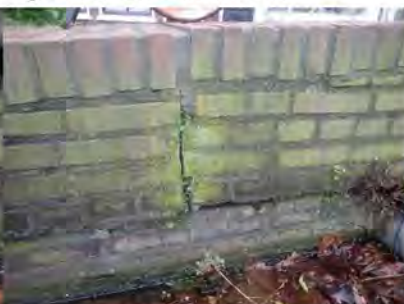
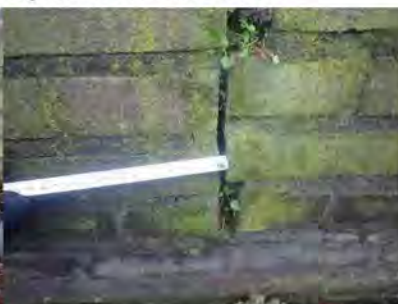
Figuur 4.13: Gebrek B7.

| Gebrek | Omschrijving | Figuur |
|---|---|---|
| B7 | Op 12 meter vanaf start constructie is in het bovenliggende metselwerk een verticale scheur aanwezig. Scheurlengte is 25 cm, scheurwijdte 6 mm en scheurdiepte tot 17 cm. De bovenzijde van de scheur is in het verleden opgevuld met een reparatiemortel. | Figuur 4.13<br>Figuur 4.14 |

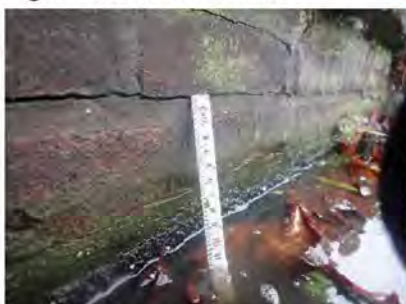
Figuur 4.15: Gebrek B8.

| Gebrek | Omschrijving | Figuur |
|---|---|---|
| B8 | Op 13 meter vanaf start constructie is een tweede horizontale scheur aanwezig. Deze scheur bevindt zich 10 cm boven de waterlijn. Scheurlengte is 1,6 meter en scheurwijdte is 2 mm. | Figuur 4.15 |

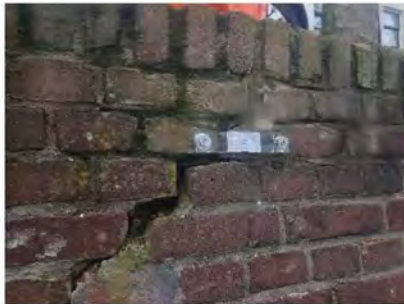
Figuur 8.9: Gebrek F3.

| Gebrek | Omschrijving | Figuur |
|---|---|---|
| F3 | Op 8 meter vanaf start constructie is een diagonale scheur aanwezig. De scheur loopt vanaf de rollaag tot onder de waterlijn tot het bodemniveau. Scheurwijdte boven de waterlijn 5 mm | Figuur 8.8<br>Figuur 8.9 |

| Gebrek | Omschrijving | Figuur |
|---|---|---|
| | en scheurdiepte 9 tot 11 cm. Op het straatwerk zijn geen verzakkingen zichtbaar. Boven de waterlijn staat het metselwerk rechts van de scheur 10 mm naar voren. Onder de waterlijn komt het metselwerk links van de scheur 1 cm naar voren en is het metselwerk rondom de scheur verdwenen (hoogte 13 cm, breedte 7 cm en diepte 11 cm). | Figuur 8.10 |

- Loszittende rollaag: verwijderen oude rollaag en opnieuw metselen van de rollaag. Doorstrijken van de voegen (platvol).
- Verticale of diagonale scheur: inslijpen van de scheur en repareren steen met op kleur gebrachte reparatiemortel of uithakken gescheurde stenen en inboeten nieuwe stenen. Methode 1 is minder invasief, wenselijk volgens de restauratieladder. Methode 2 vervangt de gebroken steen geheel, wel is er grote kans de nieuwe steen gedurende lange tijd afsteekt ten opzichte van het omliggende metselwerk. Herstelvoorwaarde is dat er geen actieve zettingen zijn. Bij ongelijke verplaatsing aan weerszijde van de scheur over een groter oppervlak metselwerk uit te nemen.

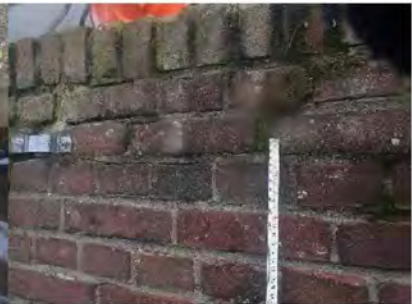
Figuur 8.11: Gebrek F4.

| Gebrek | Omschrijving | Figuur |
|---|---|---|
| F4 | Aansluitend aan gebrek F3 is een horizontale scheur in het voegwerk aanwezig over een lengte van 1,5 meter. Scheurwijdte 1 mm en scheurdiepte niet meetbaar. | Figuur 8.11 |

- Horizontale scheur: uithalen lintvoeg tot een diepte van ten minste 1,5 x voeghoogte. Aankauwen van eventuele holtes met mortel en hervoegen met een compatibele mortel. Platvol doorstrijken.

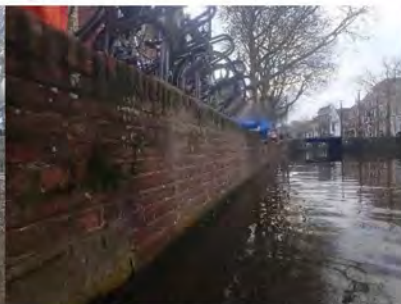
Figuur 8.13: Gebrek F6.

| Gebrek | Omschrijving | Figuur |
|---|---|---|
| F6 | Algemene schade: de rollaag over de gehele lengte van de constructie is beschadigd en op een aantal plaatsen is metselwerk afgebroken. | Figuur 8.13 |

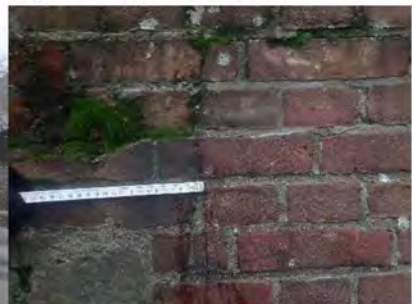
Figuur 8.14: Gebrek F7.

| Gebrek | Omschrijving | Figuur |
|---|---|---|
| F7 | Op 24,6 meter vanaf start constructie is een verticale scheur aanwezig. Scheurlengte 75 cm en scheurwijdte kleiner dan 1 mm. De scheurdiepte is niet meetbaar. De scheur eindigt bij de rollaag. | Figuur 8.14 |

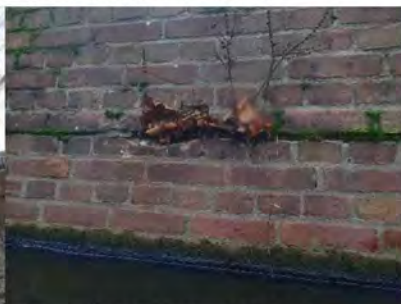
Figuur 8.16: Gebrek F10.

| Gebrek | Omschrijving | Figuur |
|---|---|---|
| F10 | Vanaf gebrek F9 start op 32 cm boven de waterlijn een horizontale scheur. Scheurlengte 2,5 meter, scheurwijdte 3 mm en scheurdiepte niet meetbaar. In de scheur is begroeiing aanwezig. Wortelgroei kan uiteindelijk de samenhang van de constructie (verder) aantasten. | Figuur 8.16 |

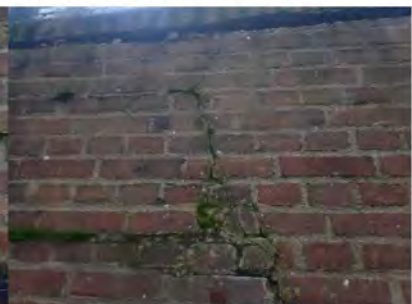
Figuur 8.17: Gebrek F11.

| Gebrek | Omschrijving | Figuur |
|---|---|---|
| F11 | Op 54,3 meter vanaf start constructie is een diagonale scheur in het metselwerk aanwezig. De scheur is over de gehele hoogte aanwezig. Scheurwijdte 4 mm en scheurdiepte niet meetbaar. Het metselwerk aan de rechterzijde van de scheur komt 3 mm naar voren. | Figuur 8.18 |

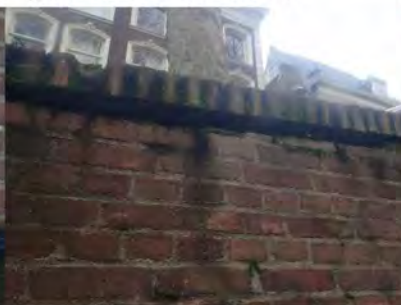
Figuur 8.19: Gebrek F12.

| Gebrek | Omschrijving | Figuur |
|---|---|---|
| F12 | Op 55 meter vanaf start constructie komt de rollaag los van het onderliggende metselwerk. Ter plaatse van de boom komt de rollaag 20 mm naar voren. Scheurwijdte 25 mm en tot 42 cm inprikbaar. | Figuur 8.19 |

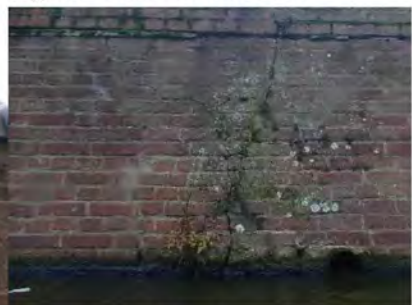
Figuur 8.20: Gebrek F13.

| Gebrek | Omschrijving | Figuur |
|---|---|---|
| F13 | Op 59,2 meter vanaf start constructie is een verticale scheur aanwezig. Scheur loopt vanaf gebrek F12 tot aan onder de waterlijn. Scheurwijdte 3 mm en scheurdiepte niet meetbaar. Het metselwerk aan de rechterzijde van de scheur komt 2 mm naar voren. De scheur is in het verleden gerepareerd. | Figuur 8.20 |

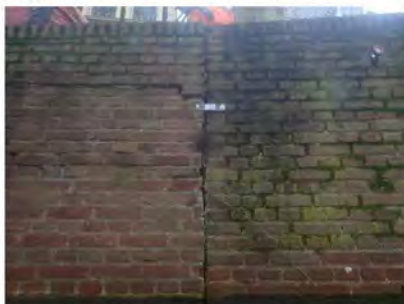
Figuur 8.21: Gebrek F14.

| Gebrek | Omschrijving | Figuur |
|---|---|---|
| F14 | Op 63 meter vanaf start constructie is een constructieovergang aanwezig. Gebrek F12 eindigt op 50 cm van bovenzijde constructie. De constructieovergang staat op over een breedte van 19 mm en is tot 6 cm inprikbaar. De walmuur komt ten opzichte van de vleugelwand 3 cm naar voren toe. | Figuur 8.21<br>Figuur 8.22<br>Figuur 8.23 |

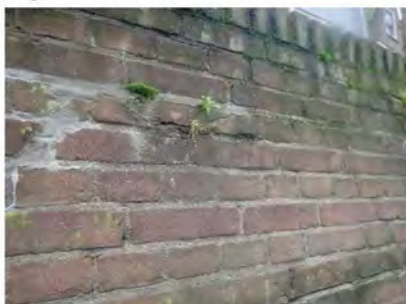
Figuur 10.20: Gebrek H9.

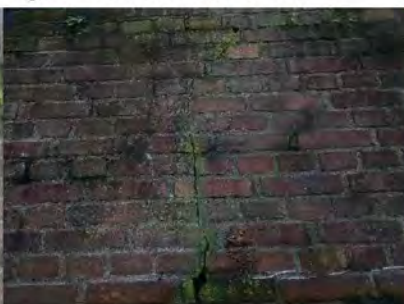
Figuur 10.21: Gebrek H10.

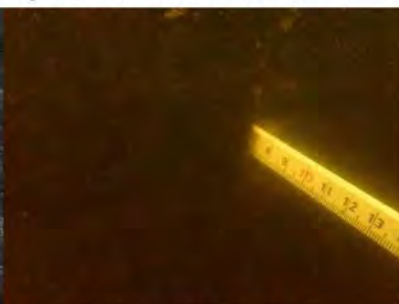
Figuur 10.22: Gebrek H11.

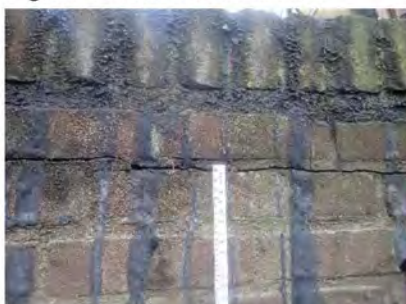
Figuur 10.23: Gebrek H11.

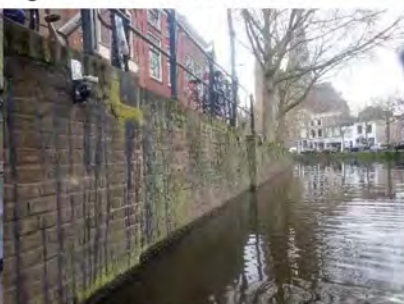
Figuur 10.24: Gebrek H12.

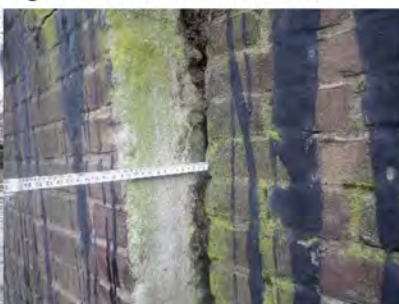
Figuur 10.25: Gebrek H13.

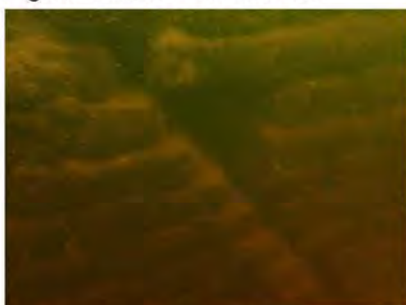
Figuur 10.26: Gebrek H13.

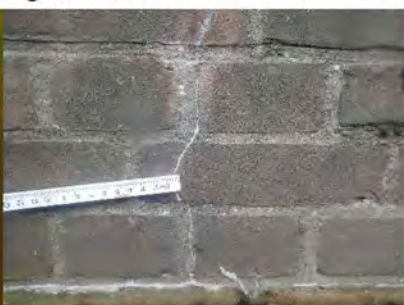
Figuur 10.27: Gebrek H14.

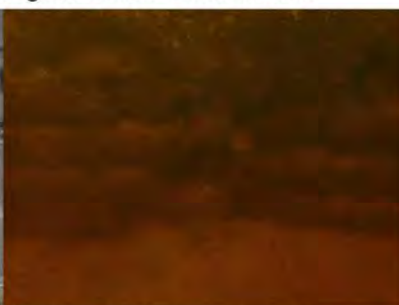
Figuur 10.28: Gebrek H15.

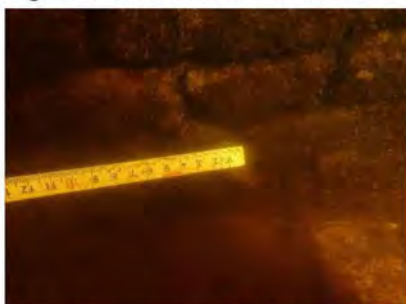
Figuur 10.29: Gebrek H16.

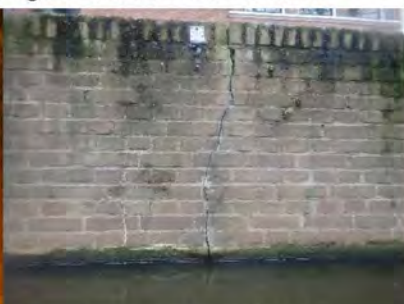
Figuur 10.30: Gebrek H17.

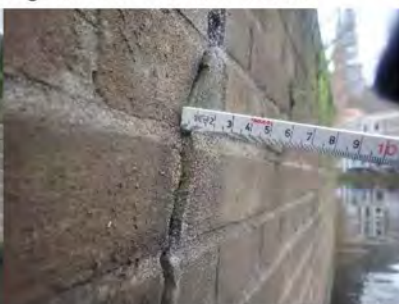
Figuur 10.31: Gebrek H17.

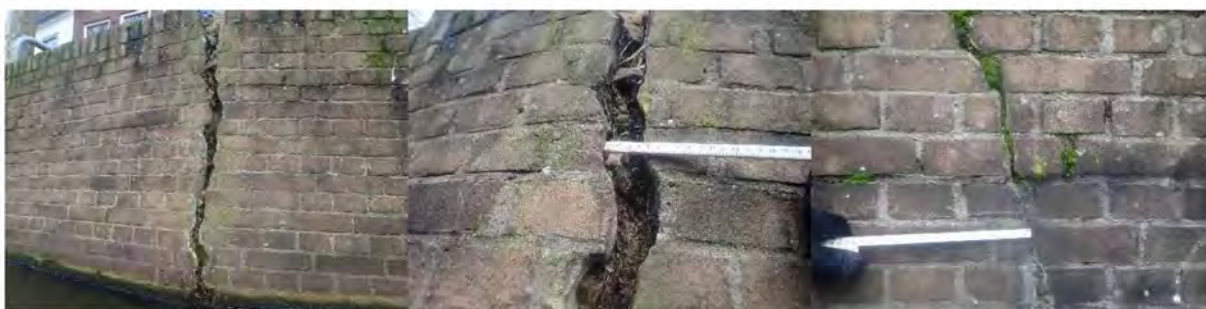
| Gebrek | Omschrijving | Figuur |
|---|---|---|
| I1 | Op 0 meter vanaf start constructie, bij de (mogelijke) constructieovergang, is een verticale scheur in het metselwerk aanwezig. De scheur bevindt zich op een 'knik' in de constructie en start bij de deksloof en is volgbaar tot het bodemniveau. Boven de waterlijn een scheurwijdte | Figuur 11.6<br>Figuur 11.7 |

| Gebrek | Omschrijving | Figuur |
|---|---|---|
| | van 5 cm en inprikbaar tot 30 cm. Het metselwerk aan de linkerzijde staat boven de waterlijn 2 cm naar voren. Onder de waterlijn staat het metselwerk aan de linkerzijde 1,5 cm naar voren en is de scheur tot 20 cm inprikbaar. | |
| I3 | Op 2,5 meter vanaf start constructie is een verticale scheur in het metselwerk aanwezig. Scheur start 5 cm boven de waterlijn en eindigt bij de rollaag. Scheurwijdte 1 mm tot 1 cm en scheurdiepte niet meetbaar. Geen zetting van het metselwerk zichtbaar. In de scheur is begroeiing aanwezig. | Figuur 11.8 |

Figuur 11.6: Gebrek I1.

Figuur 11.7: Gebrek I1.

Figuur 11.8: Gebrek I3.

- Openstaande dilatatie zonder vulling: reinigen van de dilatatie, aanbrengen rugvulling en aanbrengen flexibele voegvulling.
- Verticale of diagonale scheur: inslijpen van de scheur en repareren steen met op kleur gebrachte reparatiemortel of uithakken gescheurde stenen en inboeten nieuwe stenen. Methode 1 is minder invasief, wenselijk volgens de restauratieladder. Methode 2 vervangt de gebroken steen geheel, wel is er grote kans de nieuwe steen gedurende lange tijd afsteekt ten opzichte van het omliggende metselwerk. Herstelvoorwaarde is dat er geen actieve zettingen zijn. Bij ongelijke verplaatsing aan weerszijde van de scheur over een groter oppervlak metselwerk uit te nemen.

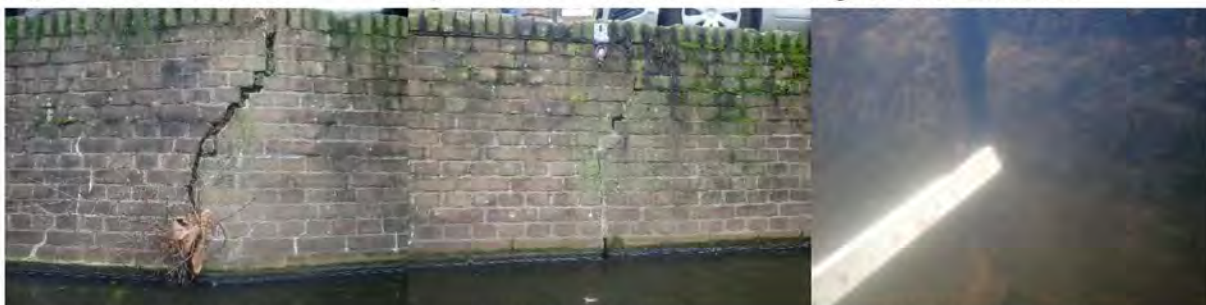
| Gebrek | Omschrijving | Figuur |
|---|---|---|
| I4 | Op 5 meter vanaf start constructie is een diagonale scheur in het metselwerk aanwezig. De scheur bevindt zich op een 'knik' in de constructie. De scheur start 60 cm onder de waterlijn tot aan bovenzijde deksloof. Scheurwijdte boven de waterlijn is 4 cm en scheurdiepte 20 cm. Het metselwerk rechts van de scheur staat 1 cm naar voren en er is begroeiing aanwezig in de scheur. Onder de waterlijn een scheurwijdte van 5 mm en een scheurdiepte van 25 cm. | Figuur 11.9 |
| I5 | Op 9,5 meter vanaf start constructie is een verticale scheur met een vertrapping in het metselwerk aanwezig. Scheur start bij de deksloof en is volgbaar tot het bodemniveau. Scheurwijdte boven de waterlijn is 1,5 cm en scheurdiepte 25 cm. Het metselwerk links van de scheur komt 1,5 cm naar voren. Onder de waterlijn heeft de scheur een scheurwijdte van 2,5 cm en een scheurdiepte van 70 cm. | Figuur 11.10<br>Figuur 11.11 |

Figuur 11.9: Gebrek I4.

Figuur 11.10: Gebrek I5.

Figuur 11.11: Gebrek I5.

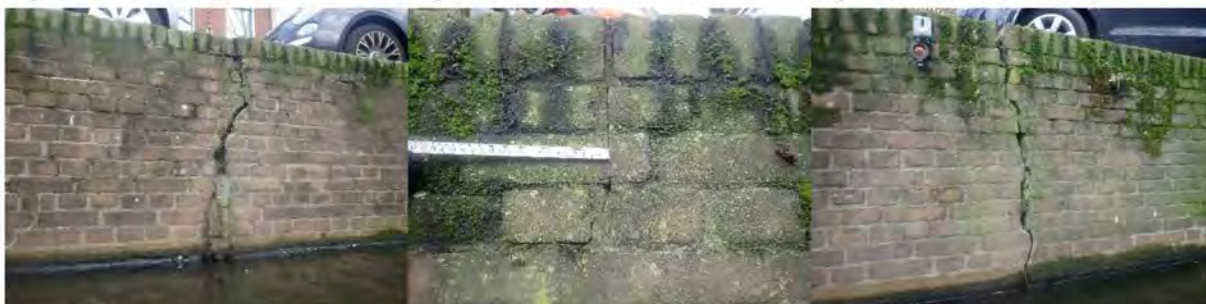
| Gebrek | Omschrijving | Figuur |
|---|---|---|
| I6 | Op 13 meter vanaf start constructie is een verticale scheur in het metselwerk aanwezig. Scheur start 10 cm onder de waterlijn bij een uitstroomopening en eindigt bij de deksloof. Scheurwijdte 2 cm en scheurdiepte 10 cm. Rondom de scheur is metselwerk uitgebroken over een breedte van 10 cm. De scheur is in het verleden gerepareerd. Het metselwerk aan de rechterzijde van de scheur komt tot 2 cm naar voren. | Figuur 11.12 |
| I7 | Op 20 meter vanaf start constructie is een verticale scheur in het metselwerk aanwezig. Scheur start bij de rollaag en eindigt rond de waterlijn. Scheurwijdte kleiner dan 1 mm en scheurdiepte niet meetbaar. Geen zetting zichtbaar. | Figuur 11.13 |
| I8 | Op 25 meter vanaf start constructie is een verticale scheur in het metselwerk aanwezig. Scheur start bij de rollaag en is te volgen tot het bodemniveau. De scheur heeft een scheurwijdte van maximaal 4 cm en is 10 tot 20 cm inprikbaar. Geen zetting zichtbaar. | Figuur 11.14<br>Figuur 11.15 |

Figuur 11.12: Gebrek I6.

Figuur 11.13: Gebrek I7.

Figuur 11.14: Gebrek I8.

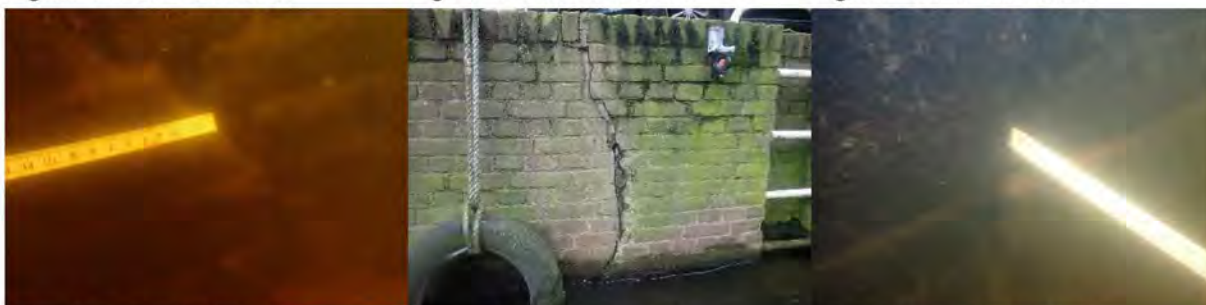
| Gebrek | Omschrijving | Figuur |
|---|---|---|
| I9 | Op 31 meter vanaf start constructie is een verticale scheur in het metselwerk aanwezig. Scheur start bij de rollaag en is volgbaar tot het bodemniveau. Scheurwijdte 2,5 cm. Rond het scheurvlak is metselwerk uitgebroken tot 5 cm breed en 7 cm diep. Het metselwerk aan de rechterzijde van scheur komt 12 mm naar voren. | Figuur 11.16<br>Figuur 11.17 |

Figuur 11.15: Gebrek I8.

Figuur 11.16: Gebrek I9.

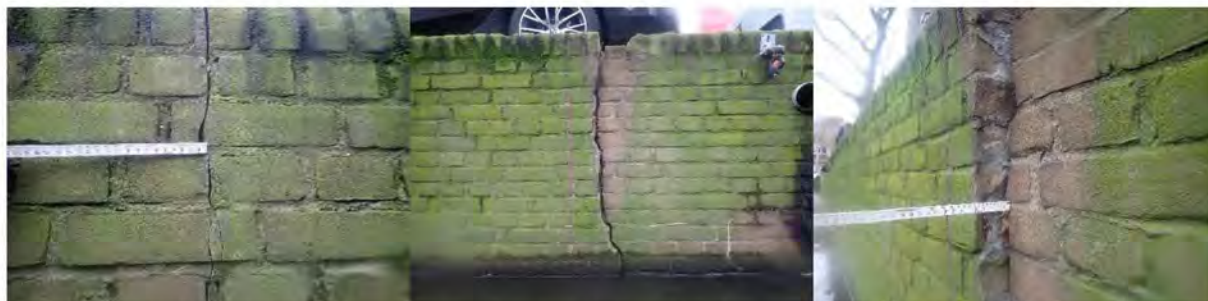
| Gebrek | Omschrijving | Figuur |
|---|---|---|
| I10 | Op 34 meter vanaf start constructie is een verticale scheur in het metselwerk aanwezig. Scheur start bij de rollaag en eindigt rond de waterlijn. Scheurwijdte 2 mm en scheurdiepte niet meetbaar. Geen zetting zichtbaar. | Figuur 11.18 |
| I11 | Op 45,5 meter vanaf start constructie is een verticale scheur in het metselwerk aanwezig. Scheur start bij de rollaag en is volgbaar tot het bodemniveau. Scheurwijdte boven de waterlijn 1 cm en scheurdiepte 22 cm. Het metselwerk links van de scheur boven de waterlijn komt 4 cm naar voren. Onder de waterlijn een scheurwijdte van 7 cm en scheurdiepte 8 cm. Het metselwerk links van de scheur komt onder de waterlijn 1 cm naar voren. | Figuur 11.20<br>Figuur 11.19<br>Figuur 11.20<br>Figuur 11.21 |

Figuur 11.18: Gebrek I10.

Figuur 11.19: Gebrek I11.

Figuur 11.20: Gebrek I11.

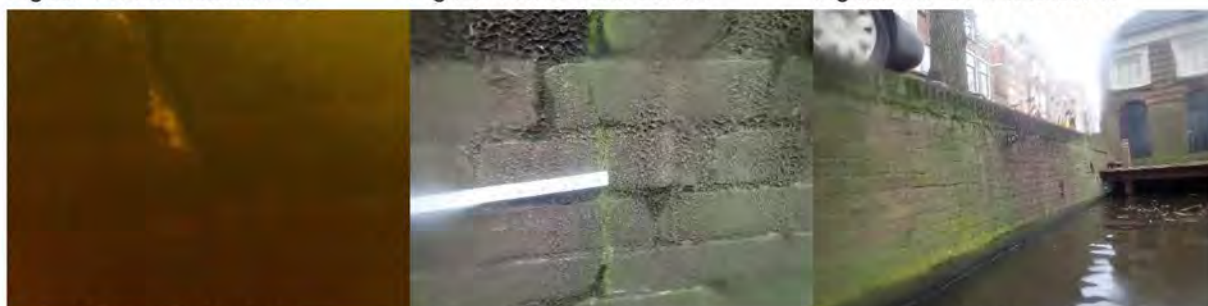
| Gebrek | Omschrijving | Figuur |
|---|---|---|
| I14 | Op 52 meter vanaf start constructie is een verticale scheur in het metselwerk aanwezig. Scheur start bij de rollaag en eindigt rond de waterlijn. Scheurwijdte 1 mm en scheurdiepte niet meetbaar. Geen zetting zichtbaar. | Figuur 11.22 |
| I15 | Op 59,5 meter vanaf start constructie is een horizontale scheur in het metselwerk aanwezig. De bovenste laag van het metselwerk, 4 strekken onder de rollaag, wordt afgedrukt. Scheurlengte 8 meter. Het bovenliggend metselwerk komt 1 cm naar voren. | Figuur 11.23<br>Figuur 11.24 |

Figuur 11.21: Gebrek I11.

Figuur 11.22: Gebrek I14.

Figuur 11.23: Gebrek I15.

- Horizontale scheur: uithalen lintvoeg tot een diepte van ten minste 1,5 x voeghoogte. Aankauwen van eventuele holtes met mortel en hervoegen met een compatibele mortel. Platvol doorstrijken.

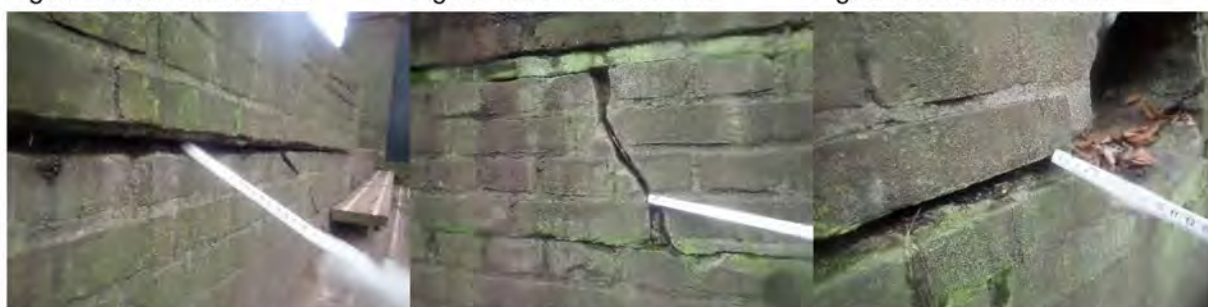
Figuur 11.24: Gebrek I15.

Figuur 11.25: Gebrek I16.

Figuur 11.26: Gebrek I16.

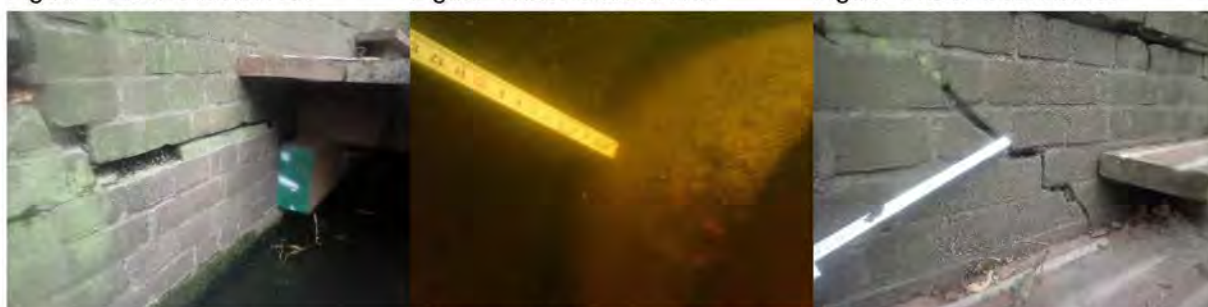
Figuur 11.27: Gebrek I17.

Figuur 11.28: Gebrek I18.

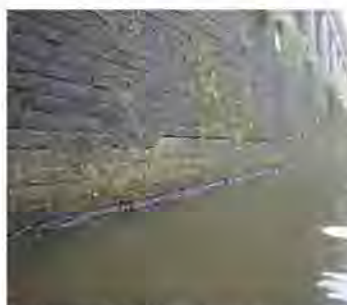
Figuur 12.6: Gebrek J1.

| Gebrek | Omschrijving | Figuur |
|---|---|---|
| J1 | Op 6 meter vanaf start constructie, tussen pilaar 1 en pilaar 2, is vanaf de waterlijn een diagonale scheur over 30 cm aanwezig. Scheurwijdte 5 mm en scheurdiepte niet meetbaar. Geen zetting zichtbaar. Na 30 cm gaat de diagonale scheur over in een horizontale scheur met een lengte van 3 meter. Horizontale scheur gaat door voeg en er is plantengroei zichtbaar. | Figuur 12.6 |

- 
- Horizontale scheur: uithalen lintvoeg tot een diepte van ten minste 1,5 x voeghoogte. Aankauwen van eventuele holtes met mortel en hervoegen met een compatibele mortel. Platvol doorstrijken.

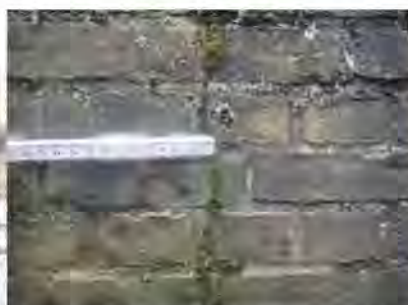
Figuur 12.7: Gebrek J2.

| Gebrek | Omschrijving | Figuur |
|---|---|---|
| J2 | Op 20,5 meter vanaf start constructie is een verticale krimp-scheur in het metselwerk aanwezig. Scheurlengte 75 cm, waarvan 50 cm boven de waterlijn en 25 cm onder de waterlijn. Scheurwijdte kleiner dan 1 mm en scheurdiepte niet meetbaar. Rondom scheur is mosgroei zichtbaar. Mos is een beginnend schademechanisme. Het houdt vocht vast en vocht kan bij vorst leiden tot vorstschade. Wortelgroei kan uiteindelijk ook de samenhang van de constructie aantasten. | Figuur 12.7 |

- Verticale scheur metselwerk: inslijpen van de scheur en repareren steen met op kleur gebrachte reparatiemortel of uithakken gescheurde stenen en inboeten nieuwe stenen. Methode 1 is minder invasief, wenselijk volgens de restauratieladder. Methode 2 vervangt de gebroken steen geheel, wel is er grote kans de nieuwe steen gedurende lange tijd afsteekt ten opzichte van het omliggende metselwerk.

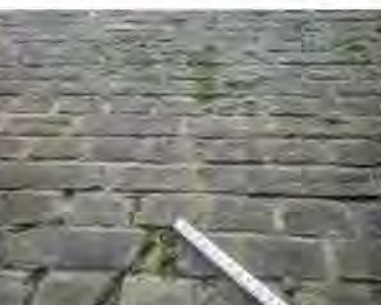
Figuur 12.8: Gebrek J3.

| Gebrek | Omschrijving | Figuur |
|---|---|---|
| J3 | Op 32 meter vanaf start constructie is een verticale scheur in het metselwerk aanwezig. Scheur start bij de rollaag en eindigt rond de waterlijn, scheurlengte circa 1,7 meter. Scheurwijdte kleiner dan 1 mm en scheurdiepte niet meetbaar. | Figuur 12.8 |

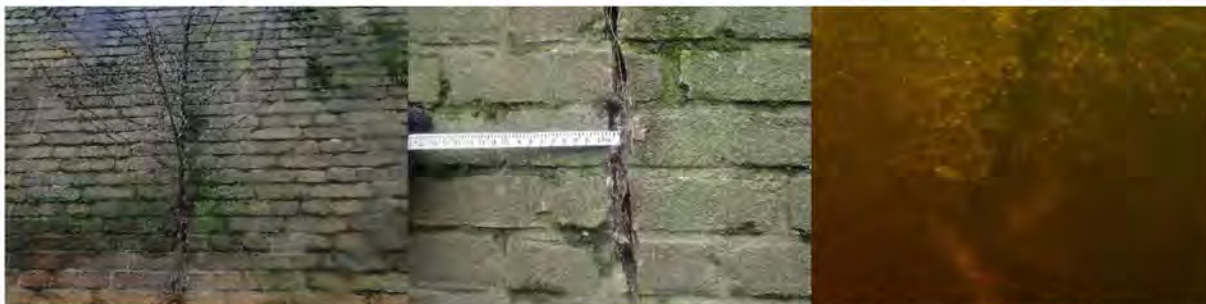
| Gebrek | Omschrijving | Figuur |
|---|---|---|
| K2 | Op 5,5 meter vanaf start constructie is een verticale scheur in het metselwerk aanwezig. Scheur loopt vanaf deksloof en is volgbaar tot het bodemniveau. Scheurwijdte boven de waterlijn 1 cm en scheurdiepte minimaal 3 cm. De scheur is in het verleden gerepareerd en er is een scheurmeter geplaatst. In de scheur boven de waterlijn is plantengroei aanwezig. Wortelgroei kan uiteindelijk ook de samenhang van de constructie (verder) aantasten. Onder de waterlijn is betonschade aanwezig over een oppervlak van 20 cm x 4 cm en een diepte van 4 cm. | Figuur 13.6<br>Figuur 13.7<br>Figuur 13.8 |

Figuur 13.6: Gebrek K2.

Figuur 13.7: Gebrek K2.

Figuur 13.8: Gebrek K2.

- Loszittende voegvulling: verwijderen oude voegvulling. Reinigen voeg. Aanbrengen rugvulling en aanbrengen flexibele voegvulling.
- Verticale of diagonale scheur: inslijpen van de scheur en repareren steen met op kleur gebrachte reparatiemortel of uithakken gescheurde stenen en inboeten nieuwe stenen. Methode 1 is minder invasief, wenselijk volgens de restauratieladder. Methode 2 vervangt de gebroken steen geheel, wel is er grote kans de nieuwe steen gedurende lange tijd afsteekt ten opzichte van het omliggende metselwerk. Herstelvoorwaarde is dat er geen actieve zettingen zijn. Bij ongelijke verplaatsing aan weerszijde van de scheur over een groter oppervlak metselwerk uit te nemen.

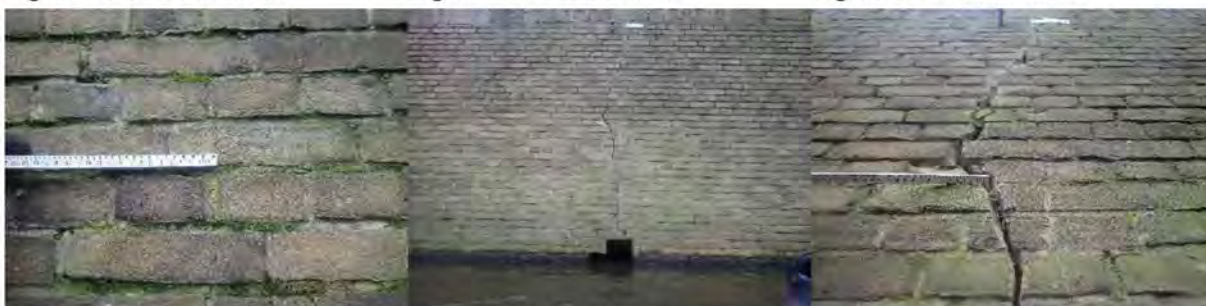
| Gebrek | Omschrijving | Figuur |
|---|---|---|
| K3 | Op 28 meter vanaf start constructie is een verticale scheur in het metselwerk aanwezig. Scheur start onder de waterlijn bij een uitstroomopening. Scheurlengte 80 cm en scheurwijdte maximaal 1 mm. Geen zetting zichtbaar. | Figuur 13.9 |
| K4 | Op 44 meter vanaf start constructie is een verticale scheur in het metselwerk aanwezig. Scheur start vanaf bovenzijde uitstroomopening, 16 cm boven de waterlijn, en loopt door tot aan de rollaag. Scheurwijdte 12 mm. Geen zetting zichtbaar. Het metselwerk rond scheurvlak is onregelmatig en uitgebroken. | Figuur 13.10<br>Figuur 13.11 |

Figuur 13.9: Gebrek K3.

Figuur 13.10: Gebrek K4.

Figuur 13.11: Gebrek K4.

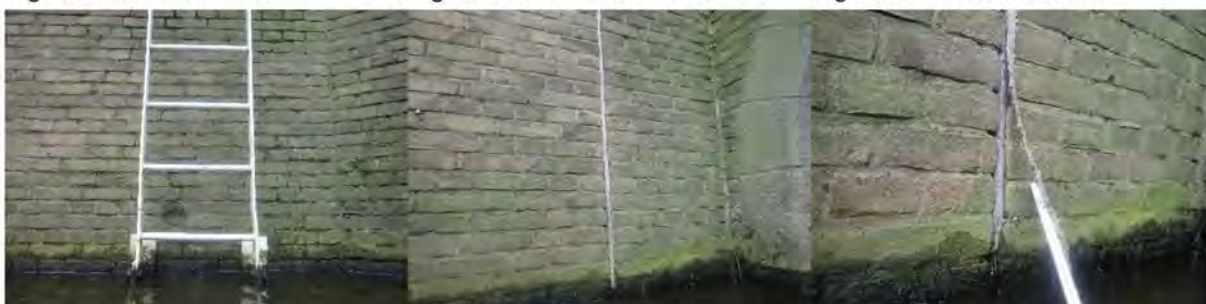
Figuur 13.12: Gebrek K5.

Figuur 13.13: Gebrek K6.

Figuur 13.14: Gebrek K6.

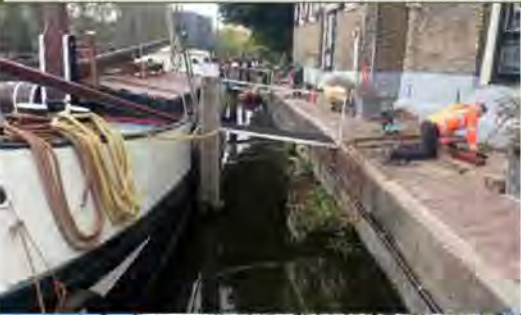
| Nr. | | Objectcode | Type | CC | Bouwjaar | Risico-score | Beoordeling | Advies: Beheersmaatregel(en) constructieve veiligheid |
|---|---|---|---|---|---|---|---|---|
| 1 | | 888027 | Keermuur op (paal)fundering | CC2 | 1900 | 80 | Verhoogd veiligheidsrisico | Er is veel schade (degradatie) aan de walmuur. Het uitvoeren van een verificatieberekening en het uitvoeren van aanvullend materiaalonderzoek hiervoor wordt niet geadviseerd. Het advies is om de walmuur te vervangen binnen 3 jaar en hiervoor de benodigde vooronderzoeken/voorbereiding uit te voeren. Naast milieukundig (water)bodemonderzoek dient er grondonderzoek (minimaal twee sonderingen) uitgevoerd te worden. |

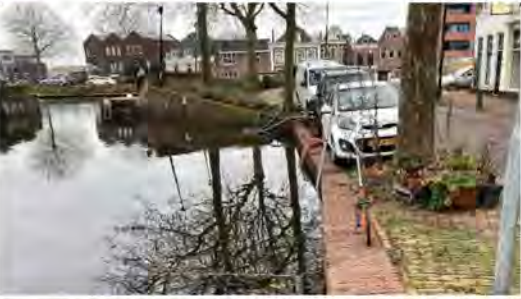
| Nr. | | Objectcode | Type | CC | Bouwjaar | Risico-score | Beoordeling | Advies: Beheersmaatregel(en) constructieve veiligheid |
|---|---|---|---|---|---|---|---|---|
| 16 | | 1009-1 | Gewichtsmuur op palen | CC1b | 1902 | 60 | Beperkt veiligheidsrisico | Veel schade (degradatie) aan de walmuur, tekenen van falen fundering / draagkracht walmuur. Het advies is om walmuur te renoveren (versterken) of te vervangen binnen 3-5 jaar. Monitoring walmuur doorzetten tot aan renovatie van de walmuur. Voor het ontwerp van groot onderhoud/vervanging is vooronderzoek nodig: 1.) maken van één inspectieput voor- en achterzijde en inmeten van de geometrie en het nemen van materiaalmonsters op aanwijs van een constructeur 2.) grondonderzoek (1 sonderingen). |

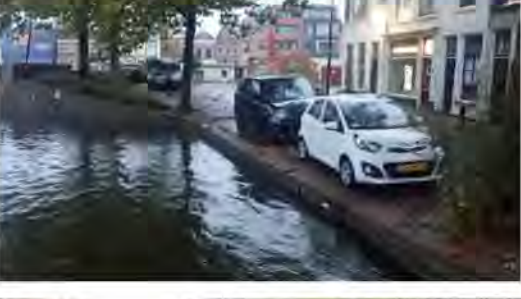
| Nr. | | Objectcode | Type | CC | Bouwjaar | Risico-score | Beoordeling | Advies: Beheersmaatregel(en) constructieve veiligheid |
|---|---|---|---|---|---|---|---|---|
| 17 | | 1009-2 | Gewichtsmuur op houten palen | CC3 | 1902 | 85 | Groot veiligheidsrisico | Het advies is om op korte termijn (< 6 maanden) de parkeervakken op de walmuur af te zetten door een berm/groenstrook te realiseren. Het advies is om de walmuur binnen 1-3 jaar te renoveren (versterken) of te vervangen. Tot aan renovatie dient de walmuur gemonitord te worden. Voor het ontwerp van groot onderhoud/vervanging is het wel nodig om nog sonderingen uit te laten voeren (2 stuks). |

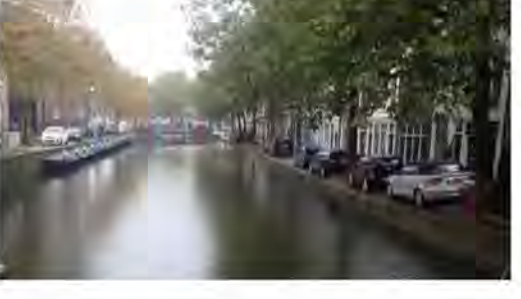
| Nr. | | Objectcode | Type | CC | Bouwjaar | Risico-score | Beoordeling | Advies: Beheersmaatregel(en) constructieve veiligheid |
|---|---|---|---|---|---|---|---|---|
| 18 | | 1009a | Metselwerk op betonvloer op houten palen | CC3 | 1963 | 83 | Groot veiligheidsrisico | Het advies is om op korte termijn enkele parkeervakken af te zetten bij de locatie van grote horizontale scheur tot aan herstel van deze scheur. Het advies is om de walmuur binnen 1-2 jaar te onderzoeken en herberekenen. Er zijn diverse overige schades aanwezig, deze pas herstellen op basis van bevindingen en advies herberekening binnen 2-3 jaar. De walmuur dient te worden gemonitord tot aan renovatie of langer als dit blijkt uit advies herberekening. Voor de berekening nog de nodige vooronderzoeken uitvoeren: 1.) maken van twee inspectieputten achterzijde en inmeten van de geometrie en het nemen van materiaalmonsters op aanwijs van een constructeur 2.) grondonderzoek (4 sonderingen). |

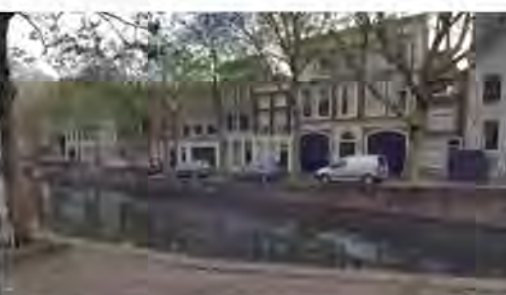
| Nr. | | Objectcode | Type | CC | Bouwjaar | Risico-score | Beoordeling | Advies: Beheersmaatregel(en) constructieve veiligheid |
|---|---|---|---|---|---|---|---|---|
| 21 | | 1006-3 | Onbekend | CC2 | 1935 | 65 | Verhoogd veiligheidsrisico | <p>Het advies is om op korte termijn (&lt; 6 maanden) de parkeervakken op de walmuur af te zetten door een berm/groenstrook te realiseren.</p> <p>Het advies is om de walmuur binnen 2-3 jaar te herberekenen en binnen 3-5 jaar rekening te houden met renoveren (versterking) of vervanging van de walmuur. Tot aan renovatie dient de walmuur gemonitord te worden, daarbij dient men de huidige scheuren ook in te meten en te monitoren. Voor de berekening is vooronderzoek nodig: 1.) maken van twee inspectieputten voor- en achterzijde en inmeten van de geometrie en het nemen van materiaalmonsters op aanwijs van een constructeur 2.) grondonderzoek (3 sonderingen).</p> |

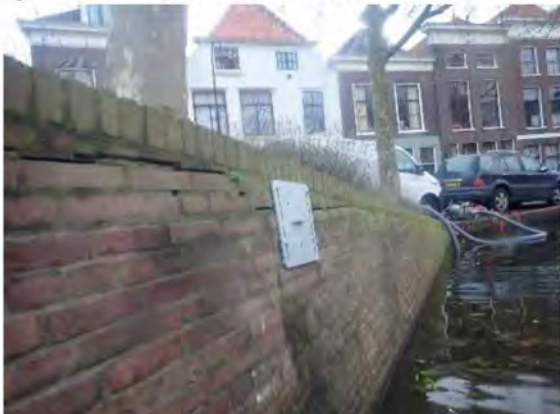
| Element | Schade | Constructief risico | Omschrijving / koppeling bezwijkmechanisme | Foto nr. | SCORE |
|---|---|---|---|---|---|
| | Ja | verhoogd | De rollaag ligt over de hele lengte los. Er zijn enkele scheuren aanwezig in de bovenbouw. De deformatiemetingen laten verplaatsingen zien van meetpunt 1104, bij de laatste meting zijn de verschilzettingen met de nulmeting weer beperkt. | 1 t/m 4 | 30 |

Foto 01: Rollaag los

Veel schade (degradatie) aan de walmuur, tekenen van falen fundering / draagkracht walmuur. Het advies is om walmuur te renoveren (versterken) of te vervangen binnen 3-5 jaar. Monitoring walmuur doorzetten tot aan renovatie van de walmuur.

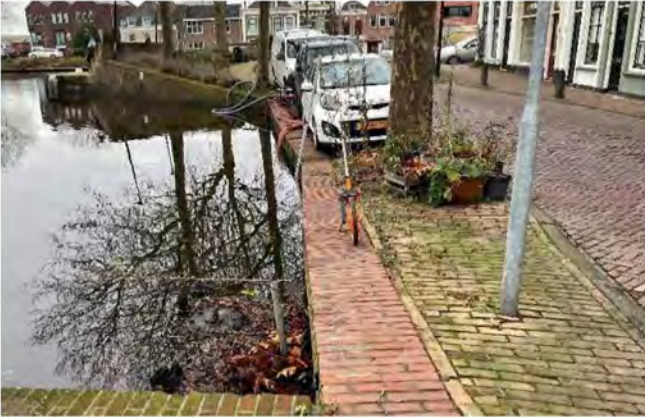
Foto 1: Bovenzijde walmuur

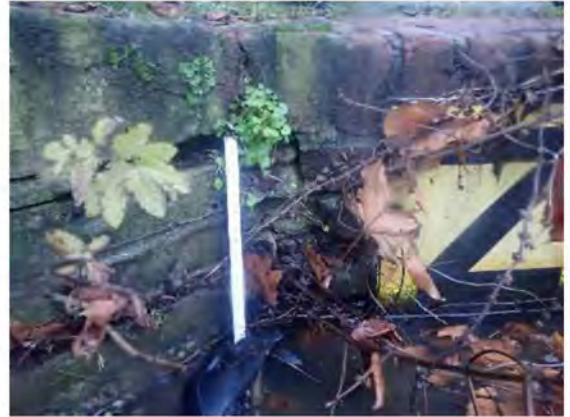
Foto 2: Zinker

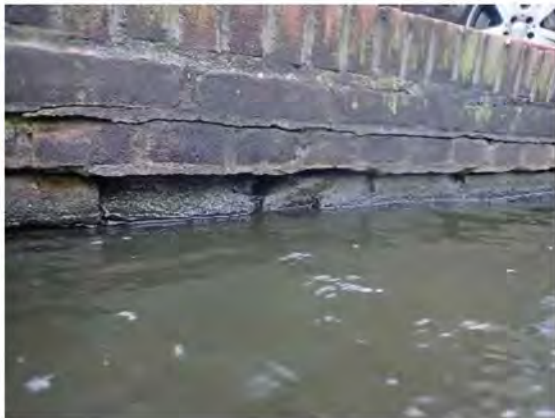
Foto 3: Bovenzijde walmuur schuift af

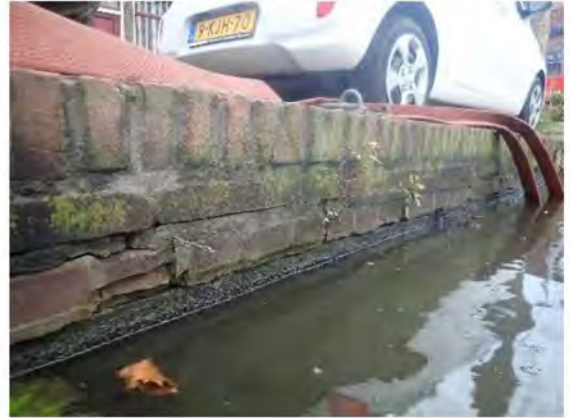
Foto 4: Bovenzijde walmuur schuift af

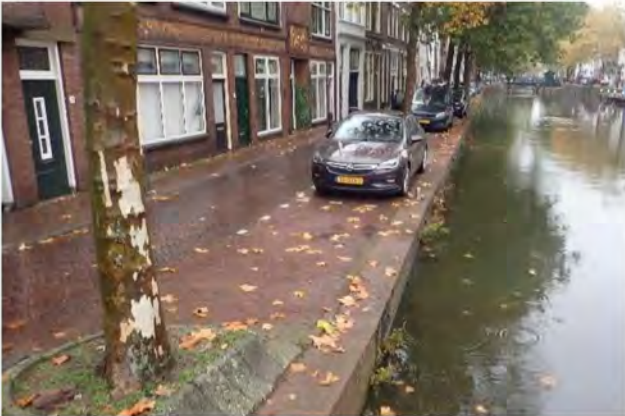
| Element | Schade | Constructief risico | Omschrijving / koppeling bezwijkmechanisme | Foto nr. | SCORE |
|---|---|---|---|---|---|
| | Ja | verhoogd | Op diverse locaties komt de rollaag of het bovenste deel van de metselwerk walmuur los; deze schuift af richting het water. Verder diverse kleine scheuren, maar nog nergens ongelijkmatige (verticale) zettingen. | 1 t/m 5 | 60 |

Foto 01: Bovenzijde walmuur

Het advies is om op korte termijn enkele parkeervakken af te zetten bij de locatie van grote horizontale scheur tot aan herstel van deze scheur. Het advies is om de walmuur binnen 1-2 jaar te onderzoeken en herberekenen. Er zijn diverse overige schades aanwezig, deze pas herstellen op basis van bevindingen en advies herberekening binnen 2-3 jaar. De walmuur dient te worden gemonitord tot aan renovatie of langer als dit blijkt uit advies herberekening. Voor de berekening nog de nodige vooronderzoeken uitvoeren: 1.) maken van twee inspectieputten achterzijde en inmeten van de geometrie en het nemen van materiaalmonsters op aanwijs van een constructeur 2.) grondonderzoek (4 sonderingen).

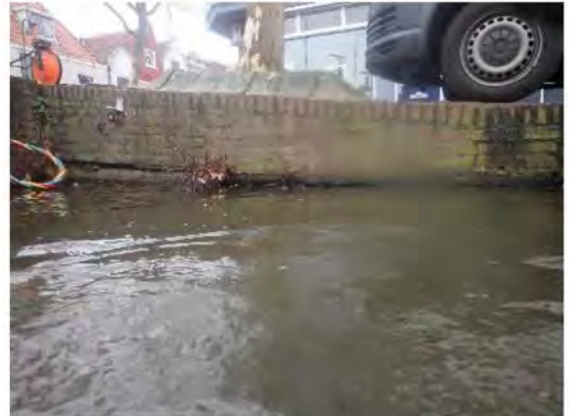
Foto 02: Bovenzijde walmuur schuift af
