## Gouda technische inspectie walmuren

Lage Gouwe (501,5 meter)

Rapportnummer                    42069 v3.1 Inspectierapport walmuur Lage Gouwe

Rapportdatum                        13 juni 2022

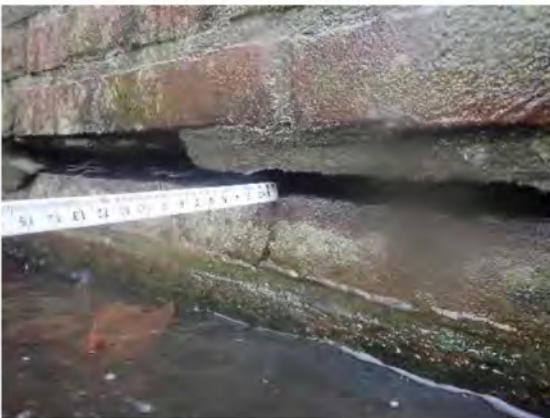
| Element | Schade | Constructief risico | Omschrijving / koppeling bezwijkmechanisme | Foto nr. | SCORE |
|---|---|---|---|---|---|
| | Ja | verhoogd | Op diverse locaties komt de rollaag of het bovenste deel van de metselwerk walmuur los; deze schuift af richting het water. Verder diverse kleine scheuren, maar nog nergens ongelijkmatige (verticale) zettingen. | 1 t/m 5 | 60 |

Foto 03: Horizontale scheur

Het advies is om op korte termijn enkele parkeervakken af te zetten bij de locatie van grote horizontale scheur tot aan herstel van deze scheur. Het advies is om de walmuur binnen 1-2 jaar te onderzoeken en herberekenen. Er zijn diverse overige schades aanwezig, deze pas herstellen op basis van bevindingen en advies herberekening binnen 2-3 jaar. De walmuur dient te worden gemonitord tot aan renovatie of langer als dit blijkt uit advies herberekening. Voor de berekening nog de nodige vooronderzoeken uitvoeren: 1.) maken van twee inspectieputten achterzijde en inmeten van de geometrie en het nemen van materiaalmonsters op aanwijs van een constructeur 2.) grondonderzoek (4 sonderingen).

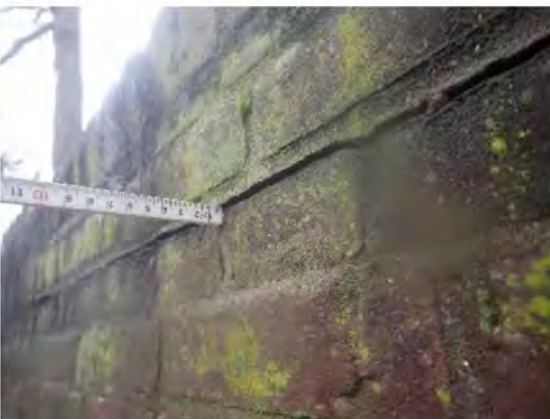
Foto 05: Loskomende rollaag

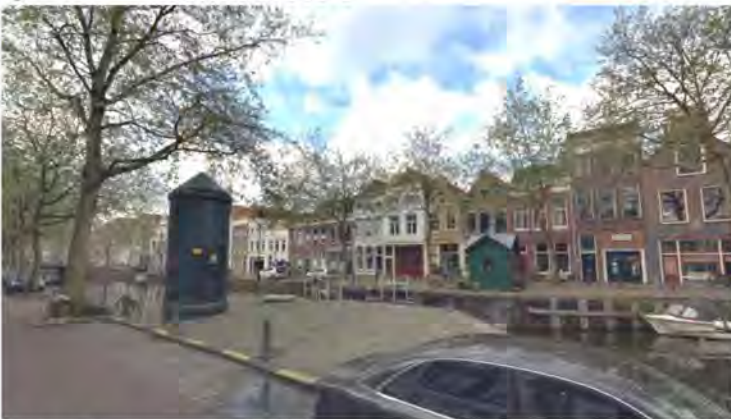
Foto 01: Bovenzijde walmuur

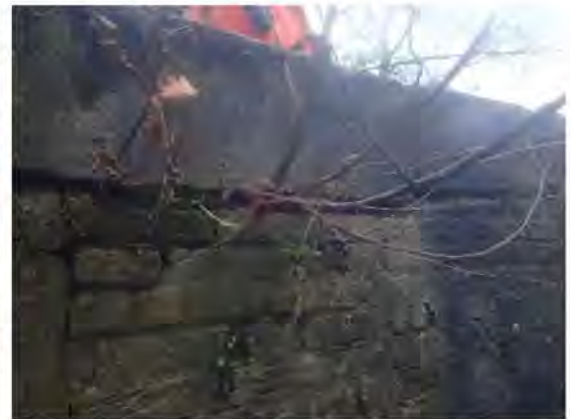
| Element | Schade | Constructief risico | Omschrijving / koppeling bezwijkmechanisme | Foto nr. | SCORE |
|---|---|---|---|---|---|
| | Ja | verhoogd | Er zitten twee flinke scheuren in de walmuur die duiden op verplaatsing van het sluishoofd richting het water. Verder zijn er diverse kleinere scheuren aanwezig en is er sprake van vochtdoorslag (risico: vorstschade). Verder is begroeiing aanwezig. | 2 t/m 6 | 40 |

Foto 02: Begroeiing onder dekstenen

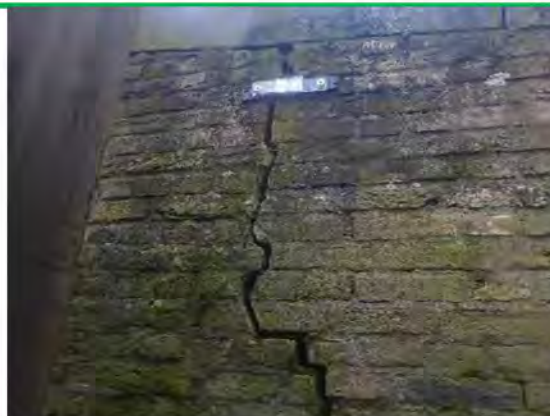
Foto 06: Verticale scheur op ca. 23 m

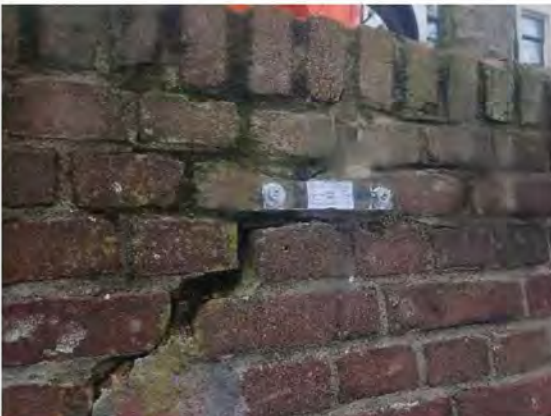
| Element | Schade | Constructief risico | Omschrijving / koppeling bezwijkmechanisme | Foto nr. | SCORE |
|---|---|---|---|---|---|
| | Ja | verhoogd | Over de gehele lengte van de walmuur zijn diverse scheuren (verticaal, schuin) aanwezig. Op de walmuur wordt geparkeerd en er staan bomen vlak achter de walmuur. Schades zijn vermoedelijk al langer aanwezig, herstel op termijn wel nodig voor behoud samenhang. | 2 t/m 10 | 40 |

Foto 03: Schuin verlopende scheur

De werkelijke constructieopbouw van de walmuur is niet bekend. Het advies is om op korte termijn (< 6 maanden) de parkeervakken op de walmuur af te zetten door een berm/groenstrook te realiseren. Het advies is om de walmuur binnen 2-3 jaar te herberekenen en binnen 3-5 jaar rekening te houden met renoveren (versterking) of vervanging van de walmuur. Tot aan renovatie dient de walmuur gemonitord te worden, daarbij dient men de huidige scheuren ook in te meten en te monitoren. Voor de berekening is vooronderzoek nodig: 1.) maken van twee inspectieputten voor- en achterzijde en inmeten van de geometrie en het nemen van materiaalmonsters op aanwijs van een constructeur 2.) grondonderzoek (3 sonderingen).

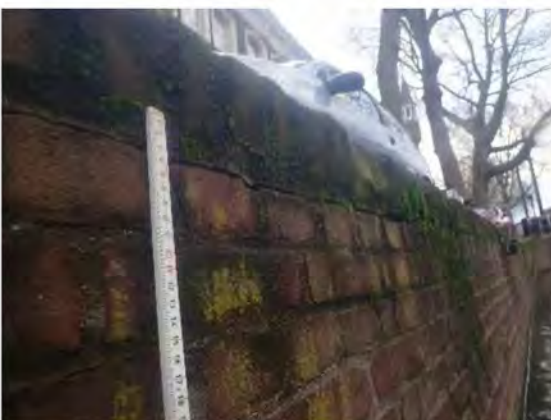
Foto 05: Loskomende rollaag

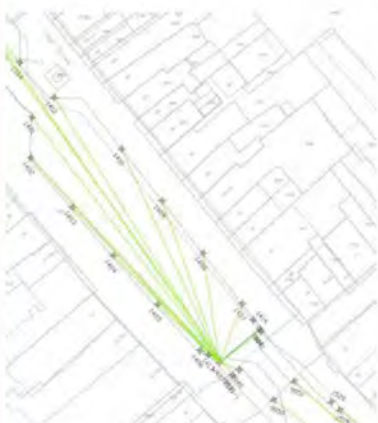
Foto 11: Meetpunt 1407 t/m 1410

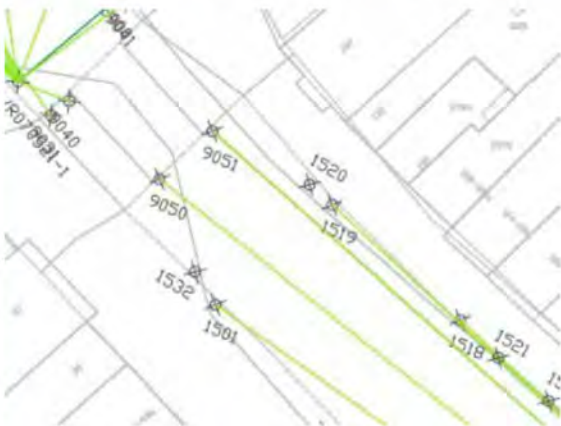
Foto 03: Meetpunt 1520 op walmuur

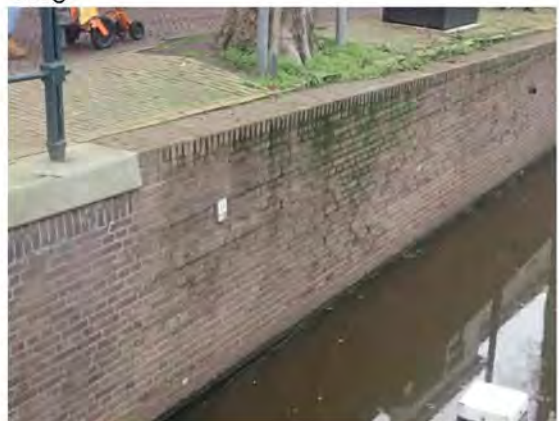
Foto 04: Mosgroei, meetpunt 1520 (rechtsboven)

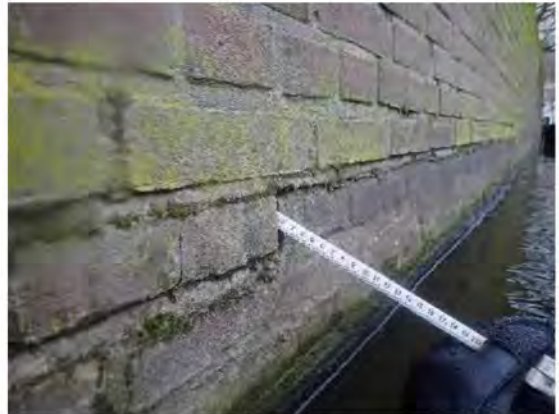
| Element | Schade | Constructief risico | Omschrijving / koppeling bezwijkmechanisme | Foto nr. | SCORE |
|---|---|---|---|---|---|
| | Ja | verhoogd | De walmuur vertoont veel gebreken. Er zijn diverse verticale en schuine scheuren zichtbaar die duiden op onderlinge (ongelijkmatige) zettingen. De rolraag ligt over delen los. | 2 t/m 17 | 40 |

Foto 02: Horizontale scheur over lintvoeg

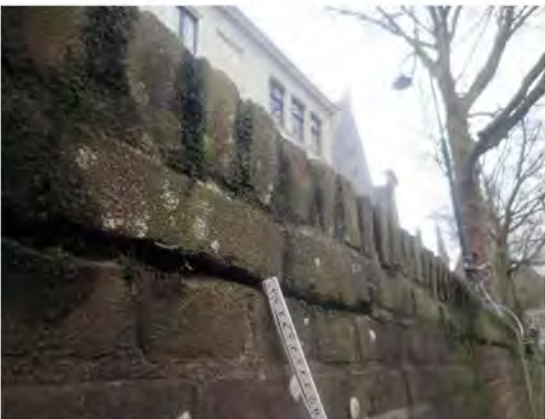
Foto 03: Rollaag komt los

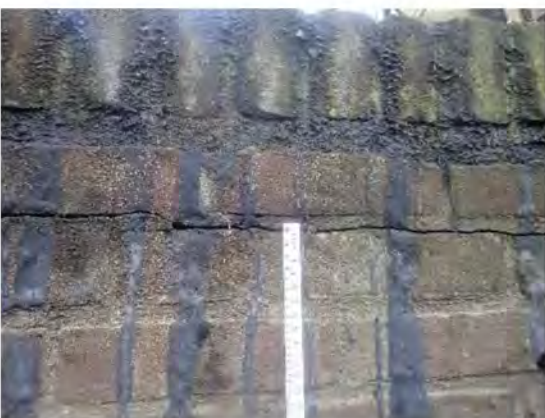
Foto 05: Horizontale scheur onder rollaag

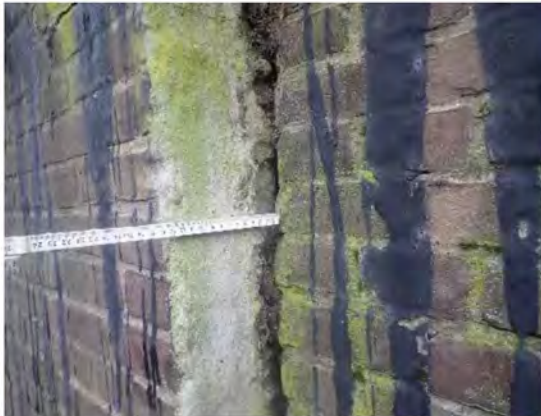
Foto 07: Verticale verplaatsing bij voeg (foto 06)

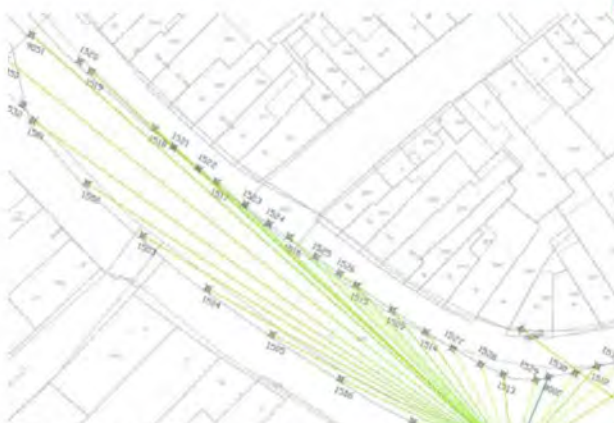
Foto 18: Meetpunten 1521 t/m 1513

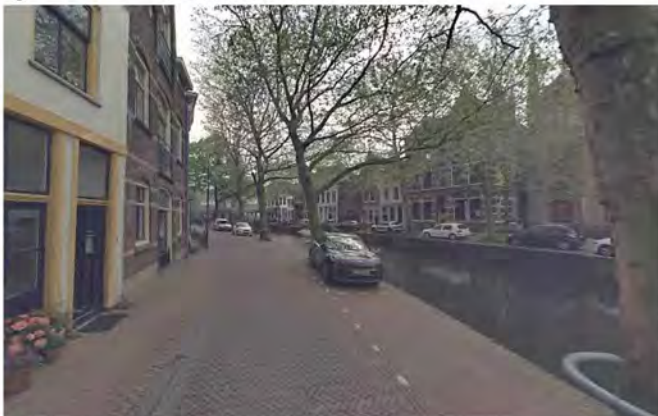
Foto 01: Bovenzijde walmuur

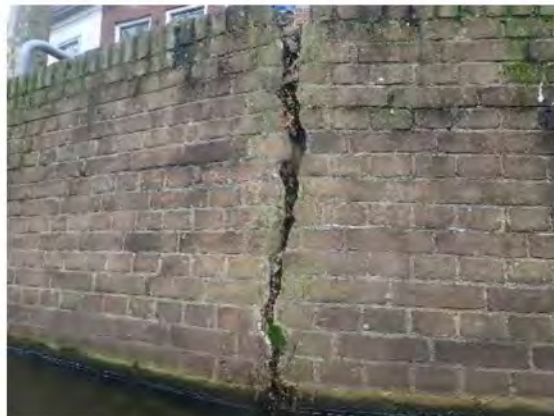
| Element | Schade | Constructief risico | Omschrijving / koppeling bezwijkmechanisme | Foto nr. | SCORE |
|---|---|---|---|---|---|
| | Ja | verhoogd | De walmuur vertoont veel gebreken. Er zijn diverse verticale en schuine scheuren zichtbaar die duiden op onderlinge (ongelijkmatige) zettingen. De rollaag ligt over delen los. | 2 t/m 11 | 40 |

Foto 02: Verticale scheur

De werkelijke constructieopbouw van de walmuur is niet bekend. Het advies is om op korte termijn (< 6 maanden) de parkeervakken op de walmuur af te zetten door een berm/groenstrook te realiseren. Het advies is om de walmuur binnen 1-2 jaar te herberekenen en binnen 2-3 jaar rekening te houden met renoveren (versterking) of vervanging van de walmuur. Tot aan renovatie dient de walmuur gemonitord te worden, daarbij dient men de huidige scheuren nauwkeurig in te meten en eveneens te monitoren. Voor de verificatieberekening is nog vooronderzoek nodig: 1.) maken van twee inspectieputten voor- en achterzijde en inmeten van de geometrie en het nemen van materiaal-monsters op aanwijs van een constructeur 2.) grondonderzoek (3 sonderingen).

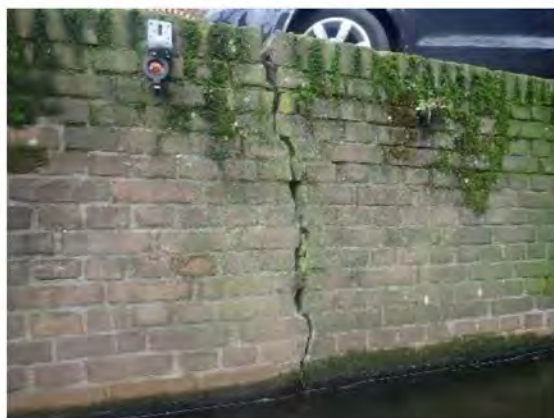
Foto 06: Scheur I8

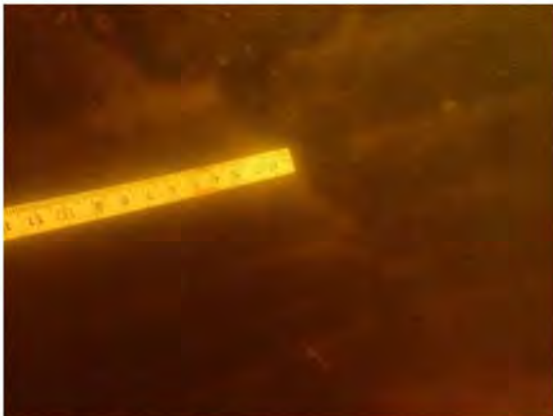
Foto 07: Scheur I8 onder water

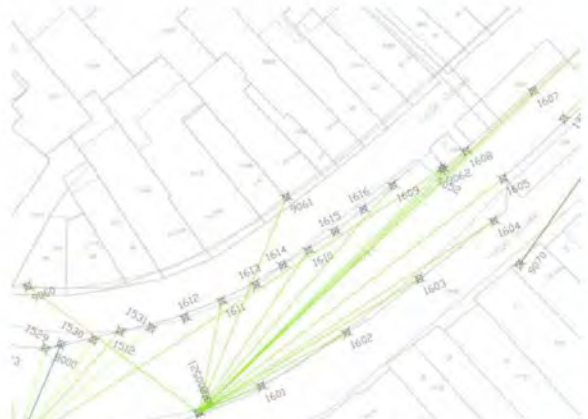
Foto 12: Meetpunten: 1609 t/m 1616, 1512 en 1530 en 1531

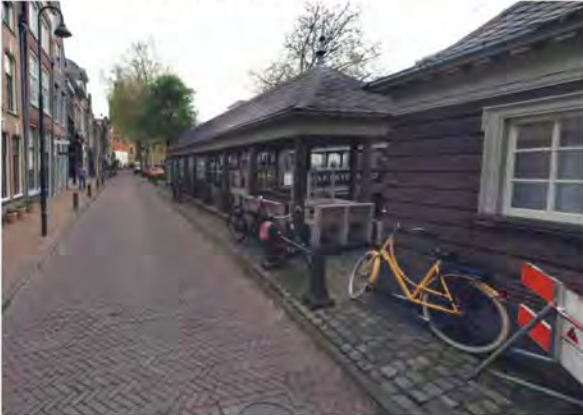
Foto 01: Bovenzijde walmuur

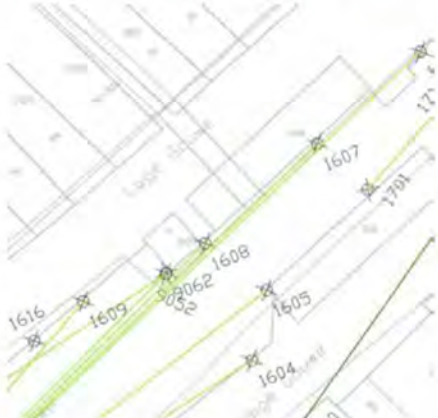
Foto 04: Meetpunten 1608 en 1607 en 9052&9062

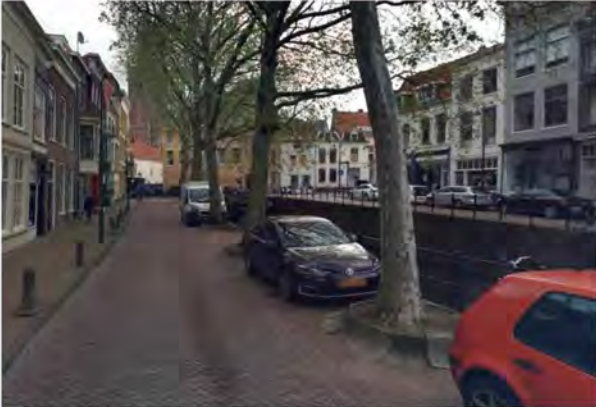
Foto 01: Bovenzijde walmuur

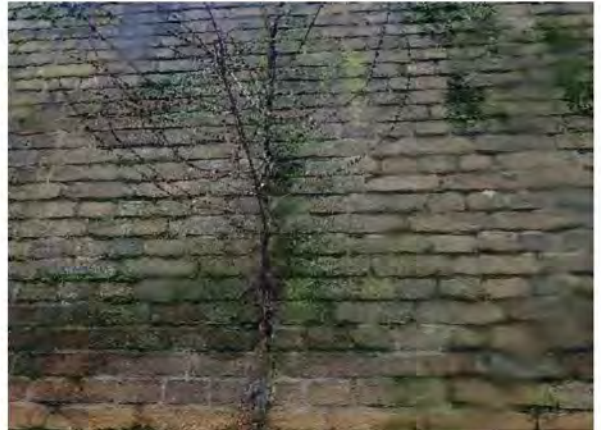
Foto 02: Klein zettingsverschil bij dilatatievoeg

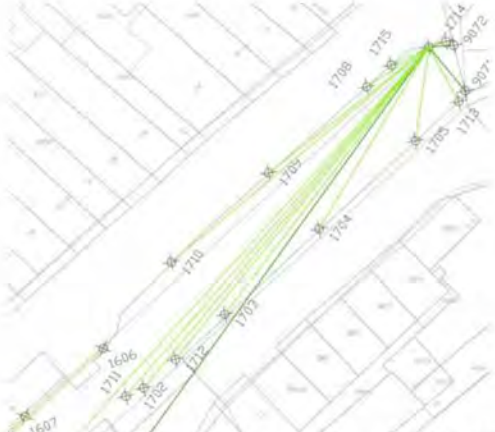
Foto 06: Meetpunten op walmuur 1708-1710, 1606 en 1715

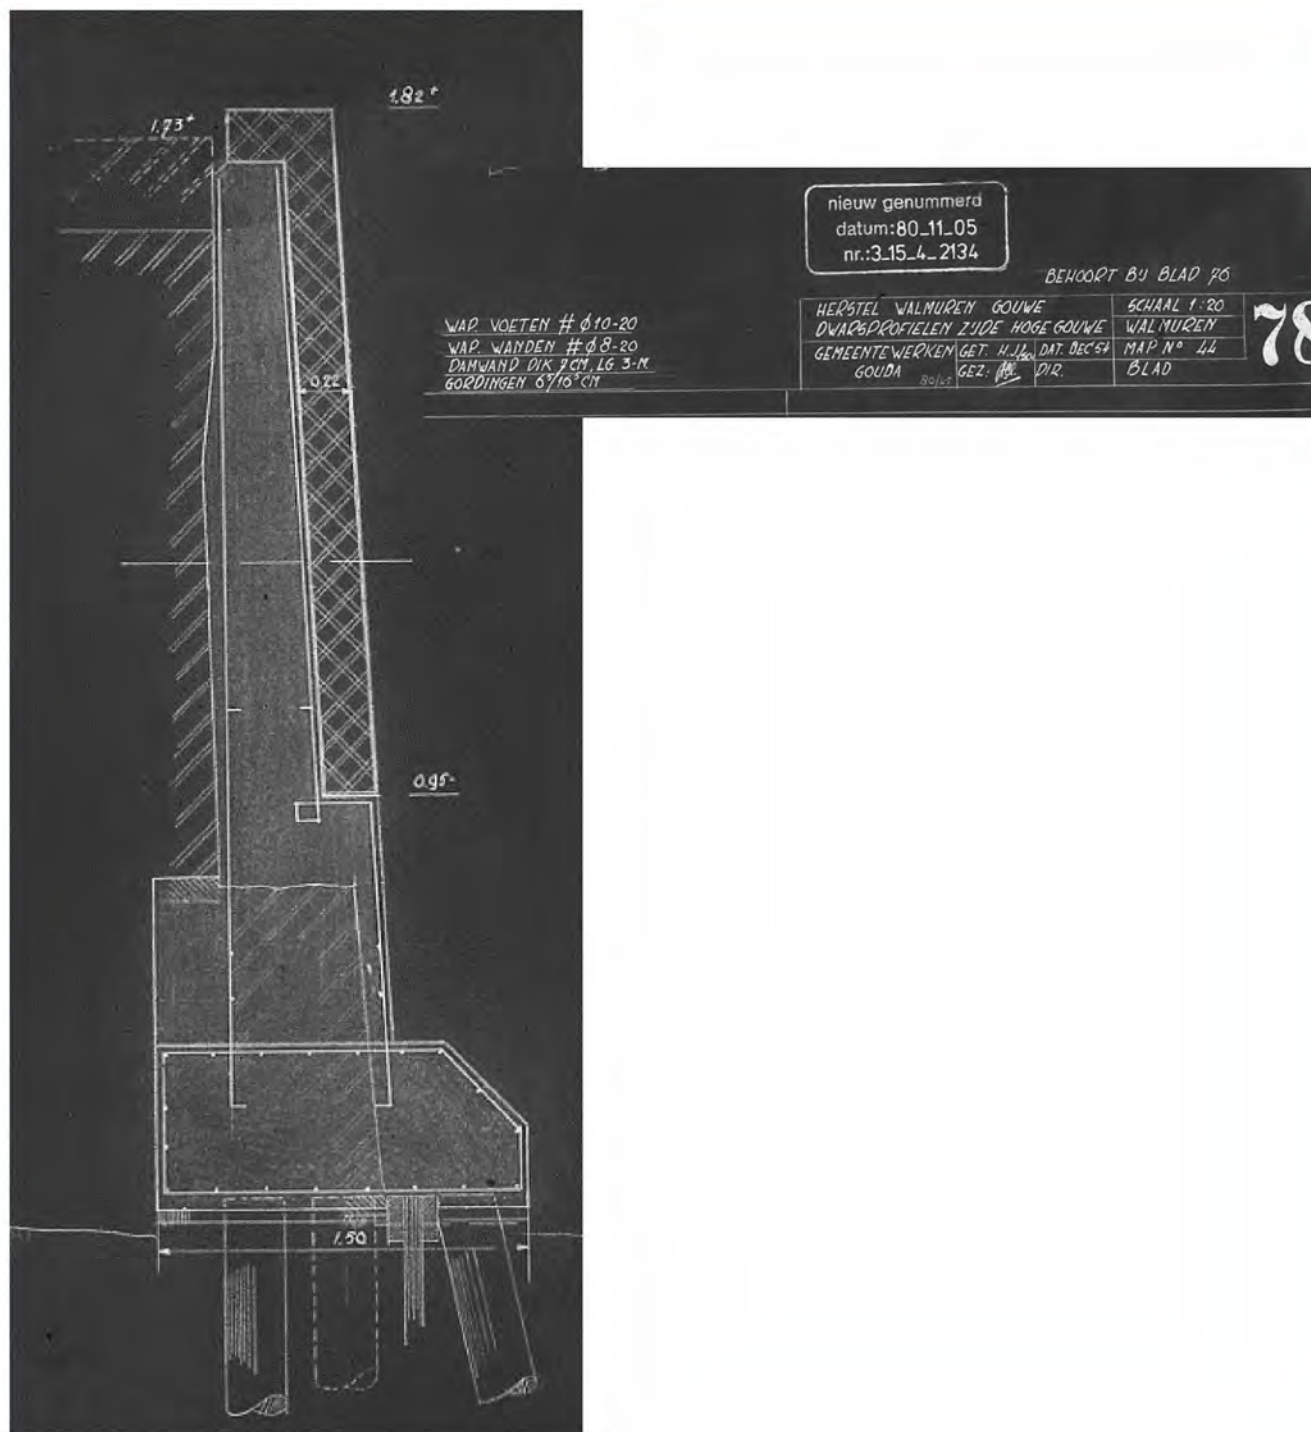
Foto 07: Dwarsdoorsnede van de walmuur

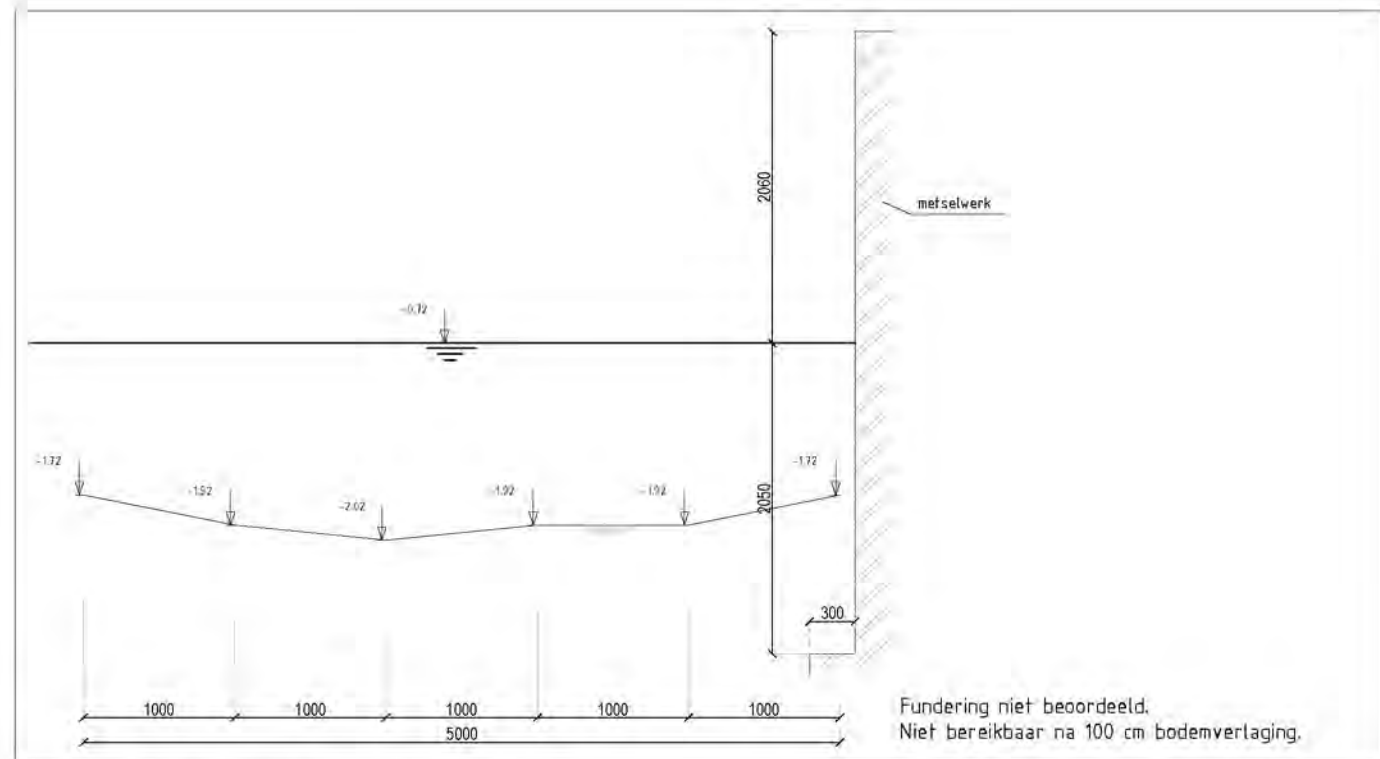
DOORSNEDE CONSTRUCTIE 001008 DEEL 2 L-IP16  
SCHAAL 1:50

Fundering niet beoordeeld.  
Niet bereikbaar na 100 cm bodemverlaging.

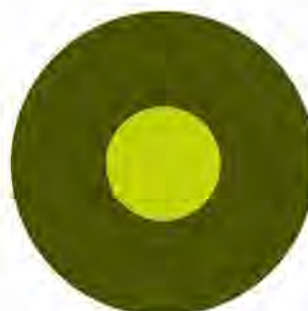
Opmerkingen: Op basis van de gevonden houtstructuren (venstervormige kruisvlakstippels, harsgangen, uniseriële hofstippels en straaltracheïden) wordt geconcludeerd dat het om een grenen paal gaat. De aangetroffen aantasting is veroorzaakt door erosiebacteriën.

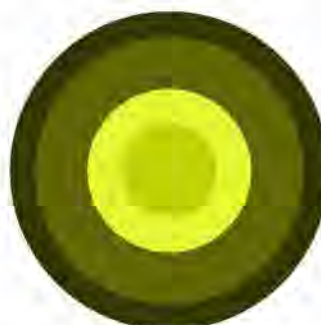
Opmerkingen: Op basis van de gevonden houtstructuren (venstervormige kruisvlakstippels, harsgangen, uniseriële hofstippels en straaltracheïden) wordt geconcludeerd dat het om een grenen paal gaat. De aangetroffen aantasting is veroorzaakt door erosiebacteriën.
